| Marque / Modèle / Année | MERCEDES-BENZ C-CLASS C300-4M 2016 |

Rapport de dommages

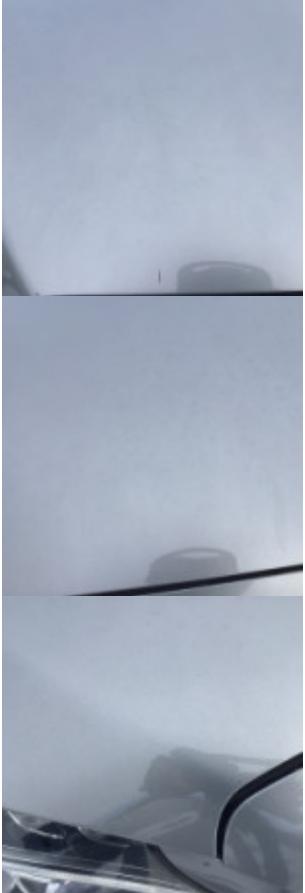
| Section | Niveau de dommage | Types de dommage | Détails | Photo |
|---|---|---|---|--|
| Capot (centre) | Modéré | Éclat de peinture | | |

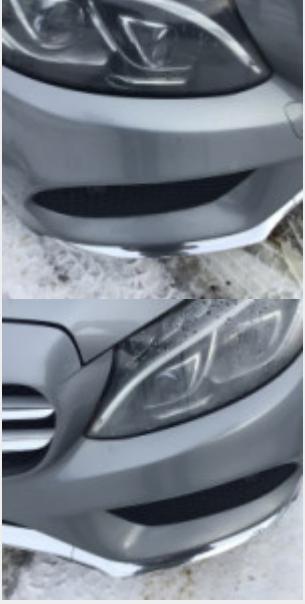
| Section | Niveau de dommage | Types de dommage | Détails | Photo |
|---|---|---|---|--|
| Pare-chocs avant | Mineur | Éclat de peinture, Égratignure(s) | | |

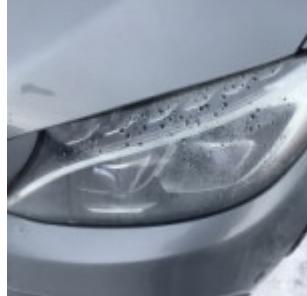
| Section | Niveau de dommage | Types de dommage | Détails | Photo |
|---|---|---|---|--|
| Phare avant gauche | Majeur | Autre | infiltration eau | |

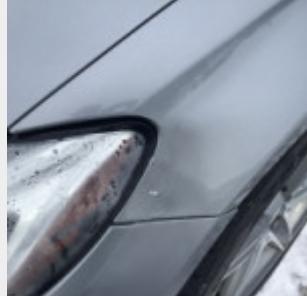
| Section | Niveau de dommage | Types de dommage | Détails | Photo |
|---|---|---|---|--|
| Aile avant gauche | Majeur | Bosse(s) | | |

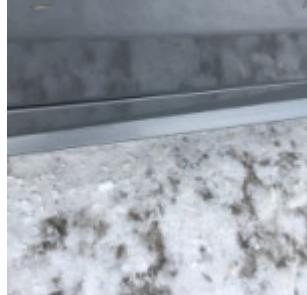
| Section | Niveau de dommage | Types de dommage | Détails | Photo |
|---|---|---|---|--|
| Jupe gauche | Mineur | Égratignure(s) | | |

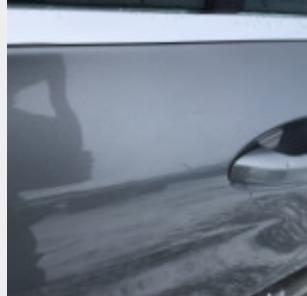
| Section | Niveau de dommage | Types de dommage | Détails | Photo |
|---|---|---|---|--|
| Porte arrière droite (section principale) | Mineur | Égratignure(s) | | |
