| <b>Marque / Modèle / Année</b> | CHEVROLET BOLT EV LT 2020 |
| <b>NIV</b> | 1G1FY6S02L4130807 |

**Rapport de dommages**

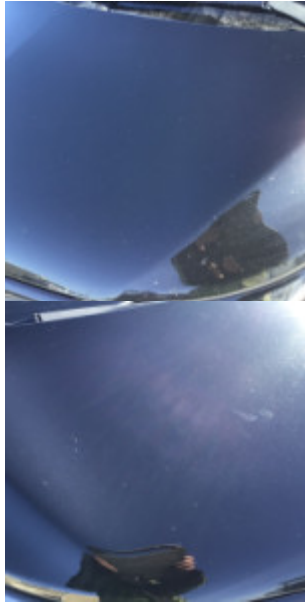
| Section | Niveau de dommage | Types de dommage | Détails | Photo |
|---|---|---|---|---|
| Capot (centre) | Majeur | Éclat de peinture | | |

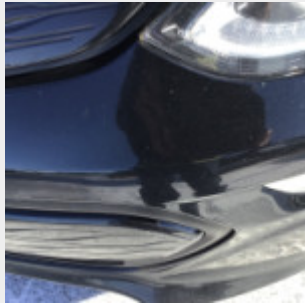
| Section | Niveau de dommage | Types de dommage | Détails | Photo |
|---|---|---|---|---|
| Pare-chocs avant | Majeur | Éclat de peinture | | |

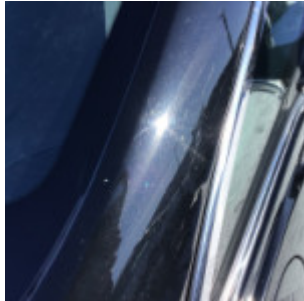
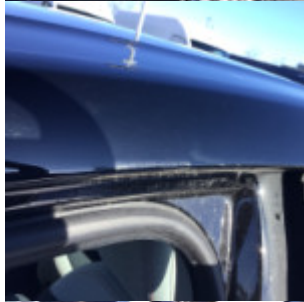
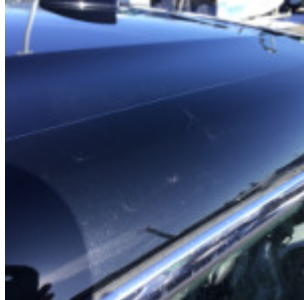
| Section | Niveau de dommage | Types de dommage | Détails | Photo |
|---|---|---|---|---|
| Haut des portes - côté gauche | Majeur | Éclat de peinture, Égratignure(s) | | |

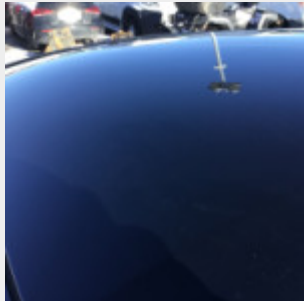
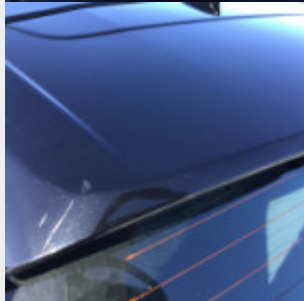
| Section | Niveau de dommage | Types de dommage | Détails | Photo |
|---|---|---|---|---|
| Toît | Majeur | Éclat de peinture, Égratignure(s) | | |

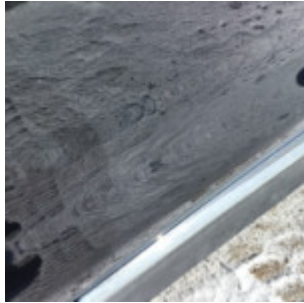
| Section | Niveau de dommage | Types de dommage | Détails | Photo |
|---|---|---|---|---|
| Porte avant gauche (section principale) | Majeur | Éclat de peinture | | |

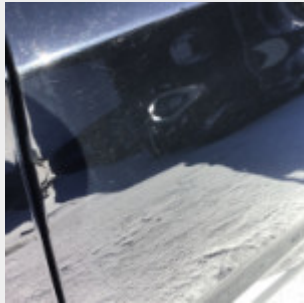
| Section | Niveau de dommage | Types de dommage | Détails | Photo |
|---|---|---|---|---|
| Porte arrière gauche (section principale) | Modéré | Égratignure(s) | | |

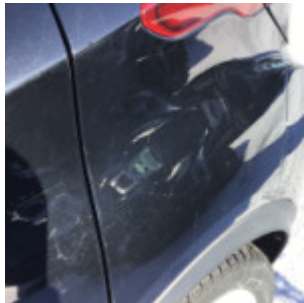
| Section | Niveau de dommage | Types de dommage | Détails | Photo |
|---|---|---|---|---|
| Aile arrière gauche | Majeur | Égratignure(s) | | |

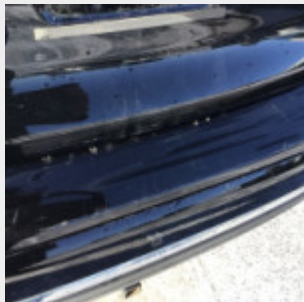
| Section | Niveau de dommage | Types de dommage | Détails | Photo |
|---|---|---|---|---|
| Pare-chocs arrière | Majeur | Égratignure(s) | | |

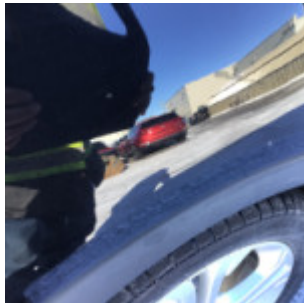
| Section | Niveau de dommage | Types de dommage | Détails | Photo |
|---|---|---|---|---|
| Aile arrière droite | Majeur | Bosse(s), Égratignure(s) | | |

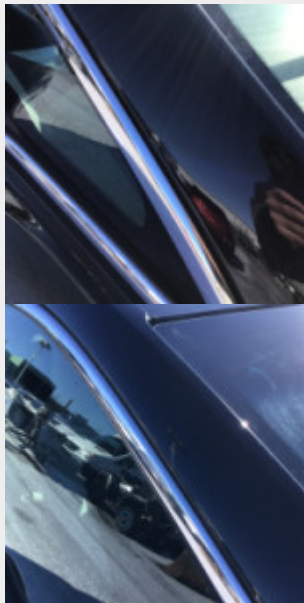
| Section | Niveau de dommage | Types de dommage | Détails | Photo |
|---|---|---|---|---|
| Haut de portes - côté droit | Majeur | Éclat de peinture, Égratignure(s) | | |

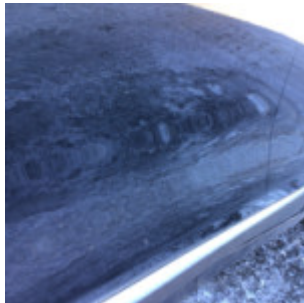
| Section | Niveau de dommage | Types de dommage | Détails | Photo |
|---|---|---|---|---|
| Porte avant droite (section principale) | Majeur | Éclat de peinture | | |
