**Emplacement** LÉVIS  
**Type d'actif** Automobile  
**Marque / Modèle / Année** AUDI Q7 3.0T PROGRESSIV 2017  
**NIV** WA1LAAF75HD050895  
**Odomètre** 171216 km  
**Nombre de clés** 1

## Rapport de dommages

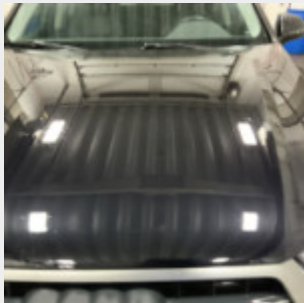
Section	Niveau de dommage	Types de dommage	Détails	Photo
Capot (centre)	Mineur	Éclat de peinture, Égratignure(s)

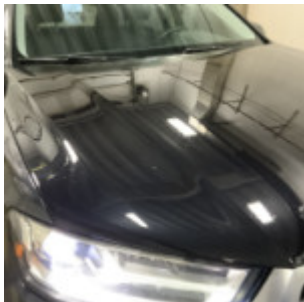
Capot (côté aile droite)	Mineur	Éclat de peinture, Égratignure(s)

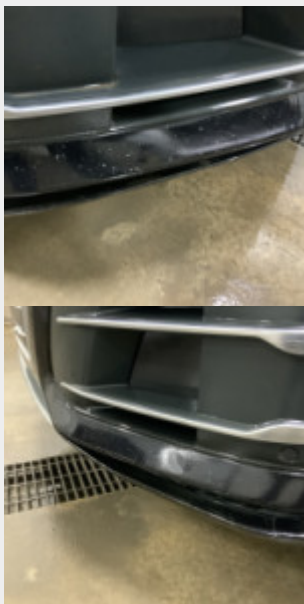
Pare-chocs avant	Modéré	Éclat de peinture, Égratignure(s)

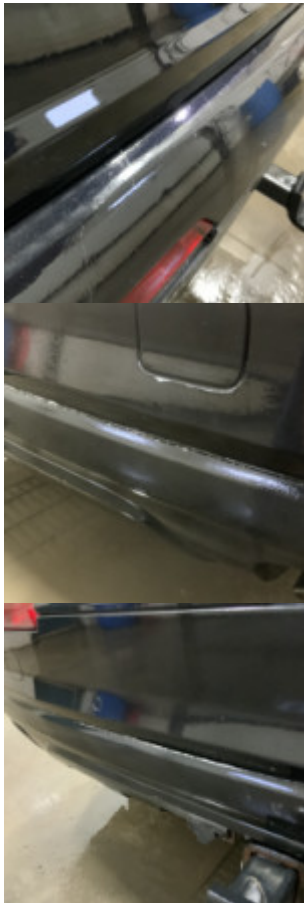
Section	Niveau de dommage	Types de dommage	Détails	Photo
Pare-chocs arrière	Modéré	Éclat de peinture, Égratignure(s)

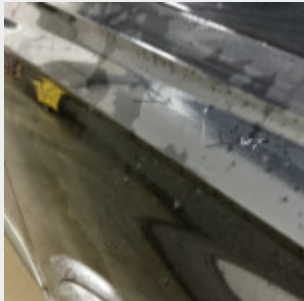
Porte avant droite (section principale)	Mineur	Égratignure(s)
