| <b>Marque / Modèle / Année</b> | MITSUBISHI ECLIPSE CROSS ES 2023 |
| <b>NIV</b> | JA4ATUAA9PZ601689 |

**Rapport de dommages**

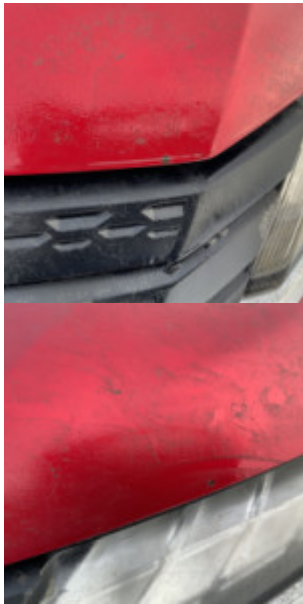
| Section | Niveau de dommage | Types de dommage | Détails | Photo |
|---|---|---|---|---|
| Capot (côté aile gauche) | Modéré | Éclat de peinture | | |

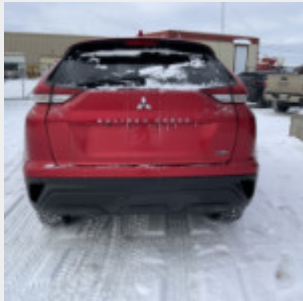
| <b>Condition</b> | bon état général, quelques éclats de peinture, réflecteur manquants dans la pare choc arrière. |

| Section | Niveau de dommage | Types de dommage | Détails | Photo |
|---|---|---|---|---|
| Pare-chocs arrière | Majeur | Manquant | réflecteurs manquants | |
