**Emplacement** BOISBRIAND  
**Type d'actif** Automobile  
**Marque / Modèle / Année** NISSAN VERSA S 2021  
**NIV** 3N1CN8DV7ML825743  
**Odomètre** 66928 km  
**Nombre de clés** 1

**Rapport de dommages**

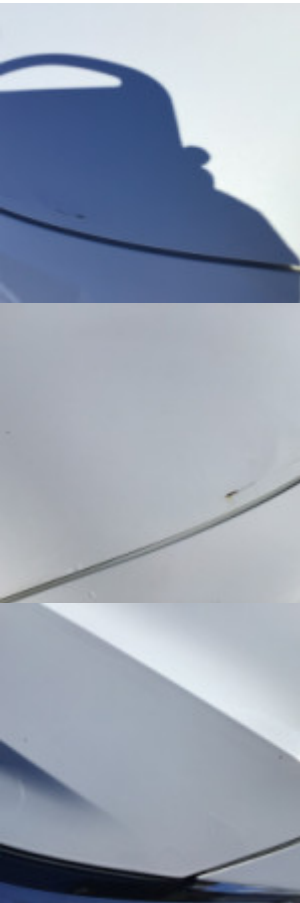
| Section | Niveau de dommage | Types de dommage | Détails | Photo |
|---|---|---|---|---|
| Capot (centre) | Majeur | Égratignure(s) | | |

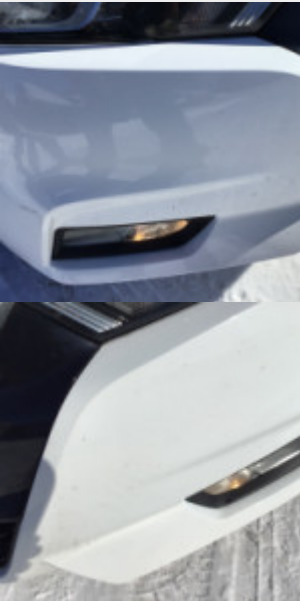
| Section | Niveau de dommage | Types de dommage | Détails | Photo |
|---|---|---|---|---|
| Pare-chocs avant | Majeur | Éclat de peinture | | |

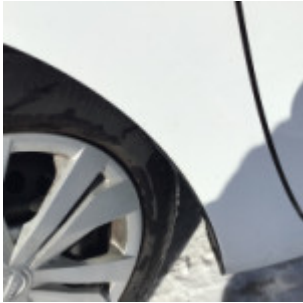
| Section | Niveau de dommage | Types de dommage | Détails | Photo |
|---|---|---|---|---|
| Aile avant gauche | Mineur | Autre | poussières de freins | |

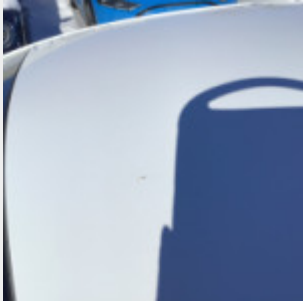
| Section | Niveau de dommage | Types de dommage | Détails | Photo |
|---|---|---|---|---|
| Toît | Majeur | Égratignure(s) | | |

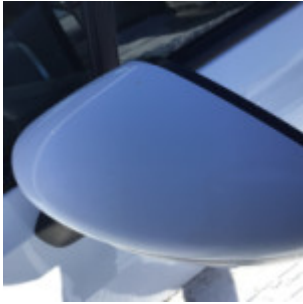
| Section | Niveau de dommage | Types de dommage | Détails | Photo |
|---|---|---|---|---|
| Rétroviseur gauche | Mineur | Autre | poussières de freins | |

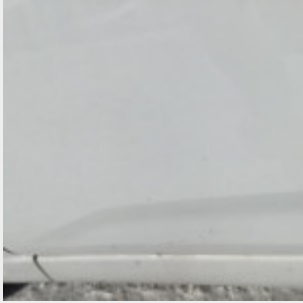
| Section | Niveau de dommage | Types de dommage | Détails | Photo |
|---|---|---|---|---|
| Porte avant gauche (section principale) | Mineur | Autre | poussières de freins | |

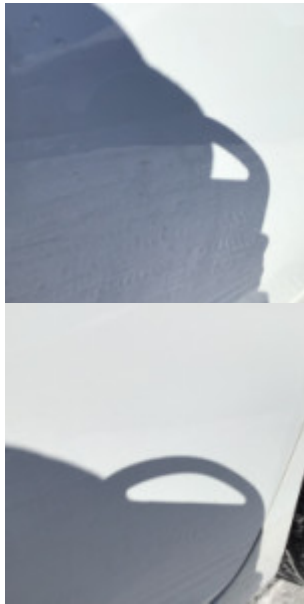
| Section | Niveau de dommage | Types de dommage | Détails | Photo |
|---|---|---|---|---|
| Porte arrière gauche (section principale) | Mineur | Autre, Égratignure(s) | poussières de freins | |

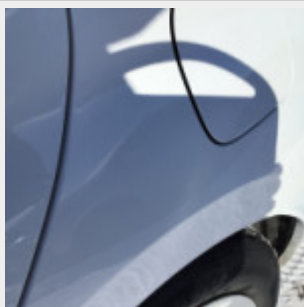
| Section | Niveau de dommage | Types de dommage | Détails | Photo |
|---|---|---|---|---|
| Aile arrière gauche | Mineur | Autre | poussières de freins | |

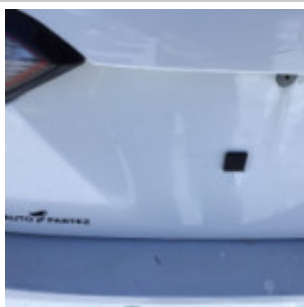
| Section | Niveau de dommage | Types de dommage | Détails | Photo |
|---|---|---|---|---|
| Arrière | Mineur | Autre | poussières de freins | |

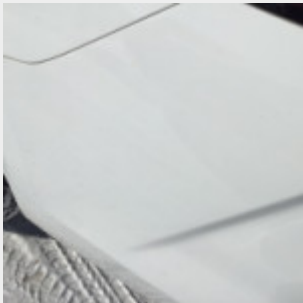
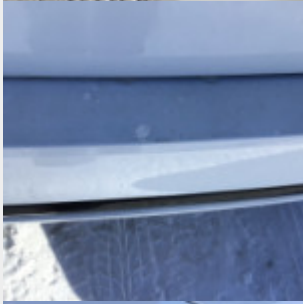
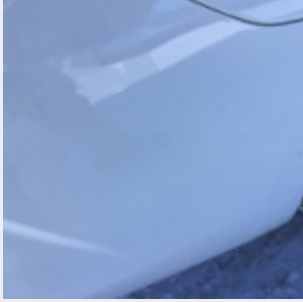
| Section | Niveau de dommage | Types de dommage | Détails | Photo |
|---|---|---|---|---|
| Pare-chocs arrière | Mineur | Autre, Égratignure(s) | poussières de freins | |

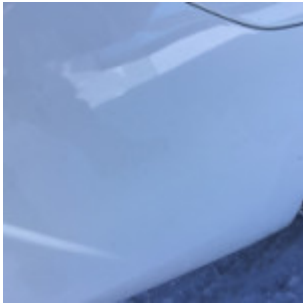
| Section | Niveau de dommage | Types de dommage | Détails | Photo |
|---|---|---|---|---|
| Aile arrière droite | Mineur | Autre | poussières de freins | |

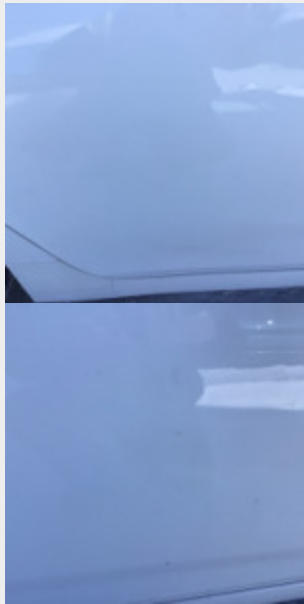
| Section | Niveau de dommage | Types de dommage | Détails | Photo |
|---|---|---|---|---|
| Porte arrière droite (section principale) | Mineur | Autre | poussières de freins | |

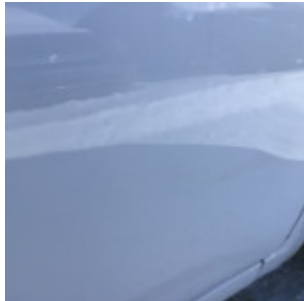
| Section | Niveau de dommage | Types de dommage | Détails | Photo |
|---|---|---|---|---|
| Porte avant droite (section principale) | Modéré | Autre, Éclat de peinture | poussières de freins mineurs | |

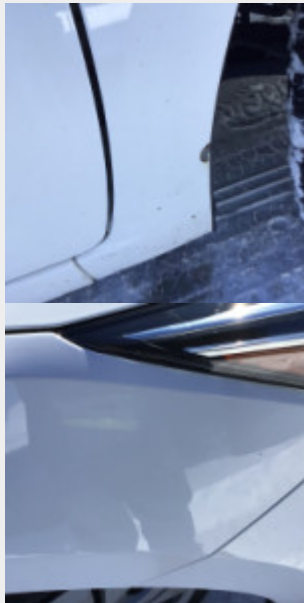
| Section | Niveau de dommage | Types de dommage | Détails | Photo |
|---|---|---|---|---|
| Aile avant droite | Majeur | Éclat de peinture | | |
