<b>Emplacement</b>	BOISBRIAND
<b>Type d'actif</b>	Pickup ou VUS gros format
<b>Marque / Modèle / Année</b>	RAM 1500 BIG HORN 2019
<b>NIV</b>	1C6SRFFT5KN595413
<b>Odomètre</b>	221730 km
<b>Nombre de clés</b>	1

**Rapport de dommages**

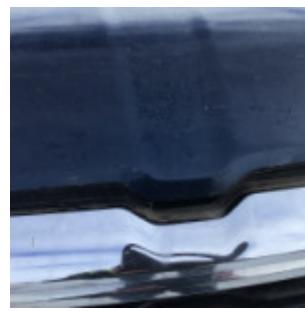
Section	Niveau de dommage	Types de dommage	Détails	Photo
Capot	Majeur	Égratignure(s)

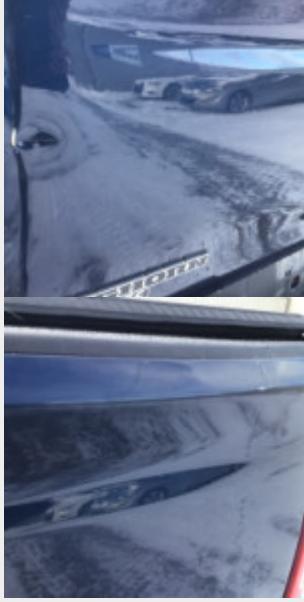
Hayon	Majeur	Bosse(s), Égratignure(s)

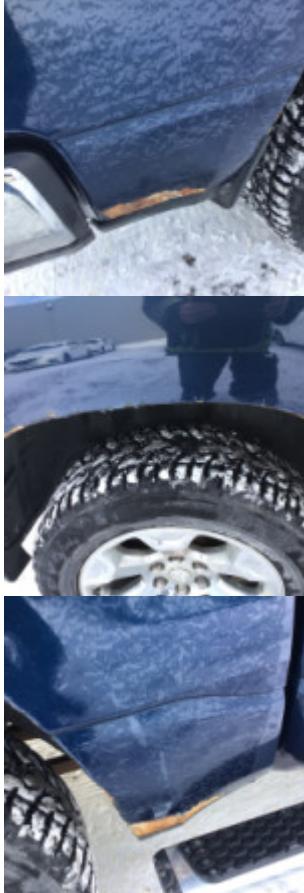
Section	Niveau de dommage	Types de dommage	Détails	Photo
Aile droite arrière	Majeur	Rouille

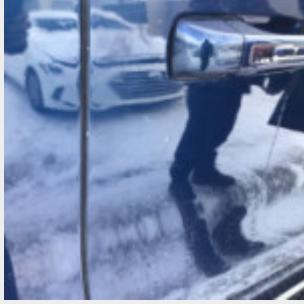
Porte arrière droite	Majeur	Éclat de peinture

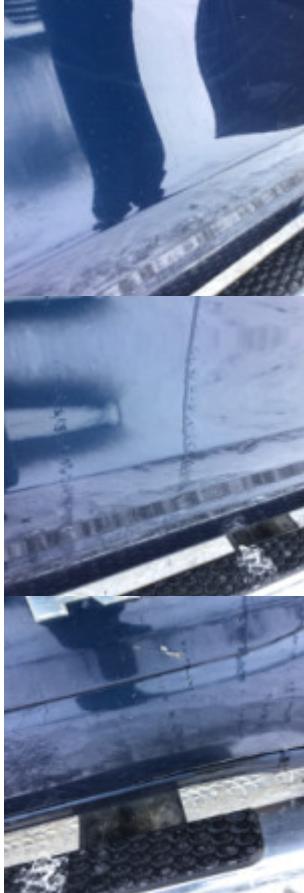
Section	Niveau de dommage	Types de dommage	Détails	Photo
Porte avant droite	Majeur	Éclat de peinture, Égratignure(s)

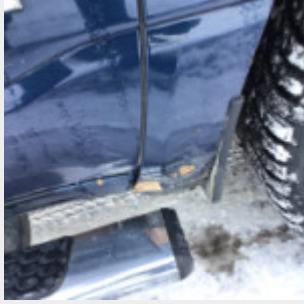
Contour bas de porte droit	Majeur	Rouille

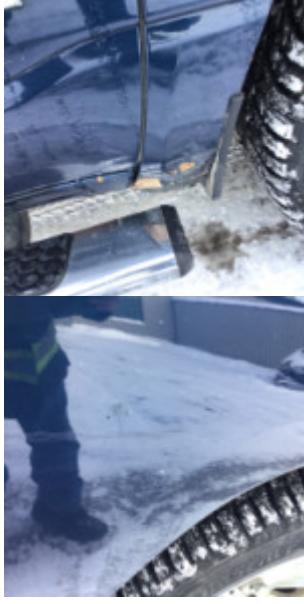
Section	Niveau de dommage	Types de dommage	Détails	Photo
Aile droite avant	Majeur	Éclat de peinture, Rouille
