**Emplacement** BOISBRIAND  
**Type d'actif** Automobile  
**Marque / Modèle / Année** TESLA MODEL S STANDARD RANGE 2019  
**NIV** 5YJSA1E27KF311368  
**Odomètre** 162403 km  
**Nombre de clés** 2

**Rapport de dommages**

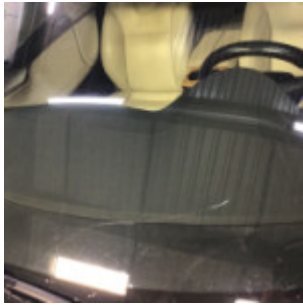
| Section | Niveau de dommage | Types de dommage | Détails | Photo |
|---|---|---|---|---|
| Pare-brise avant | Majeur | Besoin d'un remplacement | fissurer | |

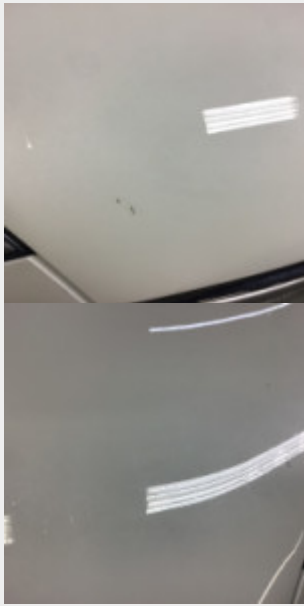
| Section | Niveau de dommage | Types de dommage | Détails | Photo |
|---|---|---|---|---|
| Capot (centre) | Majeur | Éclat de peinture | | |

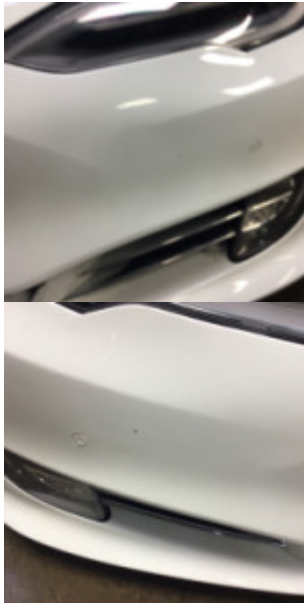
| Section | Niveau de dommage | Types de dommage | Détails | Photo |
|---|---|---|---|---|
| Pare-chocs avant | Mineur | Éclat de peinture | | |

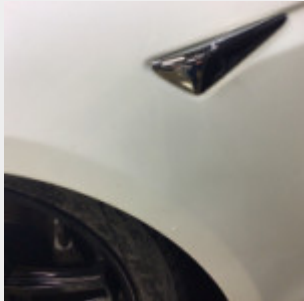
| Section | Niveau de dommage | Types de dommage | Détails | Photo |
|---|---|---|---|---|
| Aile avant gauche | Mineur | Autre | poussières de freins | |

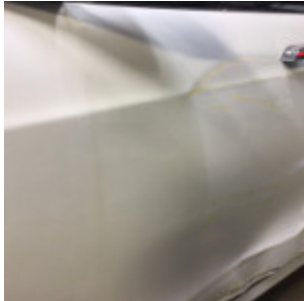
| Section | Niveau de dommage | Types de dommage | Détails | Photo |
|---|---|---|---|---|
| Porte avant gauche (section principale) | Majeur | Bosse(s) | | |

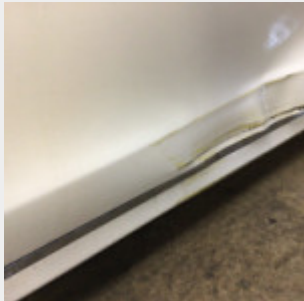
| Section | Niveau de dommage | Types de dommage | Détails | Photo |
|---|---|---|---|---|
| Jupe gauche | Majeur | Égratignure(s) | | |

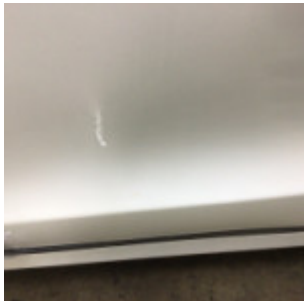
| Section | Niveau de dommage | Types de dommage | Détails | Photo |
|---|---|---|---|---|
| Porte arrière gauche (section principale) | Mineur | Autre | poussières de freins | |

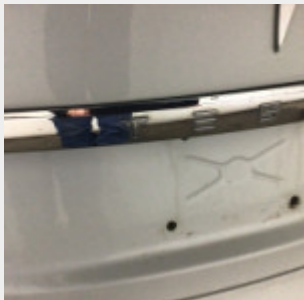
| Section | Niveau de dommage | Types de dommage | Détails | Photo |
|---|---|---|---|---|
| Arrière | Mineur | Autre | poussières de freins | |

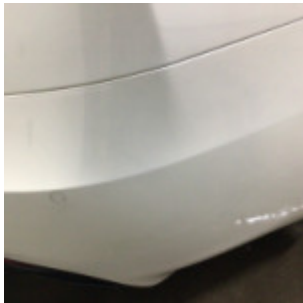
| Section | Niveau de dommage | Types de dommage | Détails | Photo |
|---|---|---|---|---|
| Pare-chocs arrière | Mineur | Égratignure(s) | | |

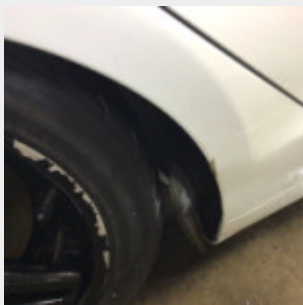
| Section | Niveau de dommage | Types de dommage | Détails | Photo |
|---|---|---|---|---|
| Aile arrière droite | Majeur | Éclat de peinture | | |

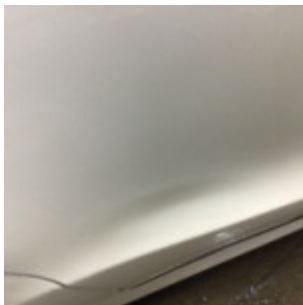
| Section | Niveau de dommage | Types de dommage | Détails | Photo |
|---|---|---|---|---|
| Porte arrière droite (section principale) | Mineur | Autre | poussières de freins | |

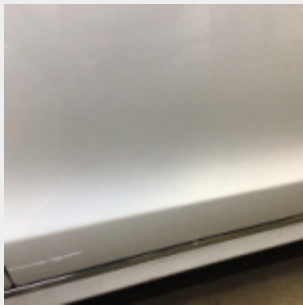
| Section | Niveau de dommage | Types de dommage | Détails | Photo |
|---|---|---|---|---|
| Porte avant droite (section principale) | Mineur | Autre | poussières de freins | |
