<b>Emplacement</b>	BOISBRIAND
<b>Type d'actif</b>	Automobile
<b>Marque / Modèle / Année</b>	TESLA MODEL S LONG RANGE 2019
<b>NIV</b>	5YJSA1E27KF311368
<b>Odomètre</b>	162403 km
<b>Nombre de clés</b>	2

**Rapport de dommages**

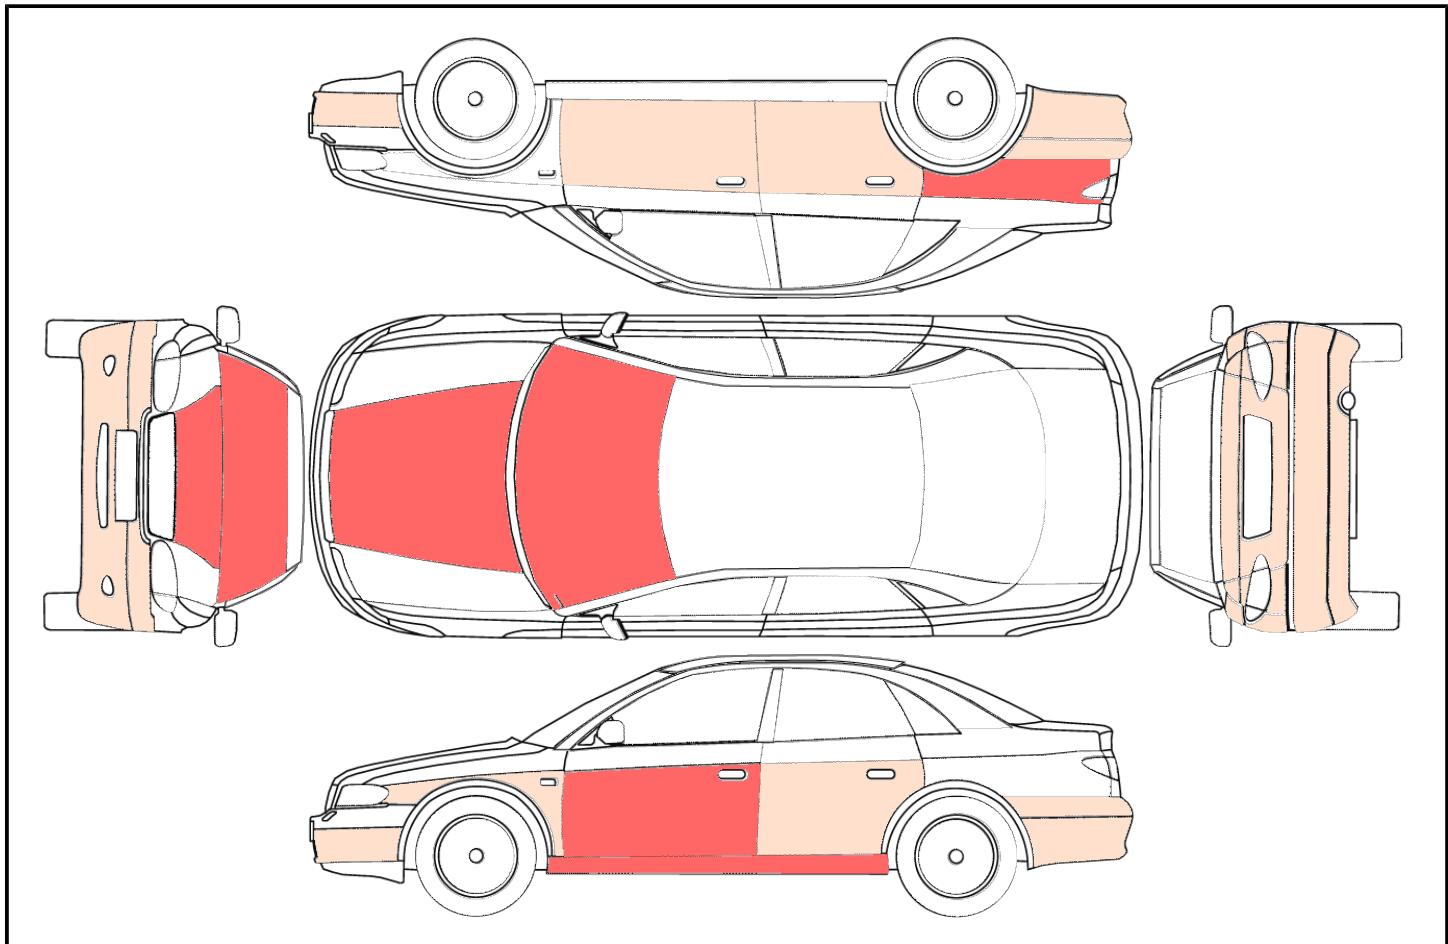
Section	Niveau de dommage	Types de dommage	Détails	Photo
Pare-brise avant	Majeur	Besoin d'un remplacement	fissurer

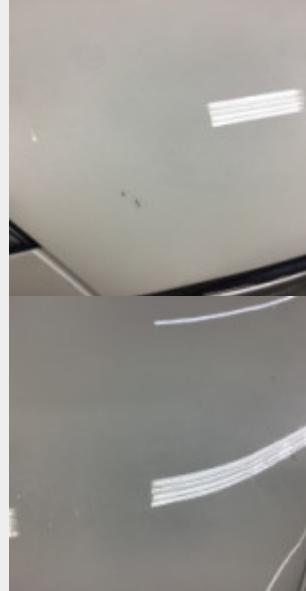
Section	Niveau de dommage	Types de dommage	Détails	Photo
Capot (centre)	Majeur	Éclat de peinture

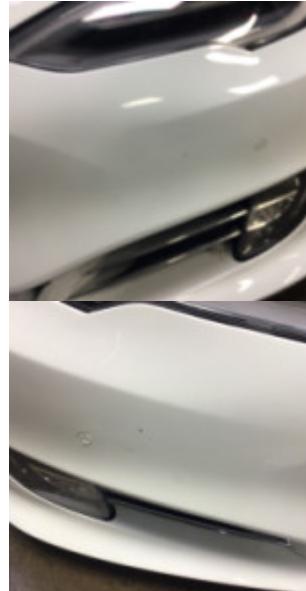
Pare-chocs avant	Mineur	Éclat de peinture

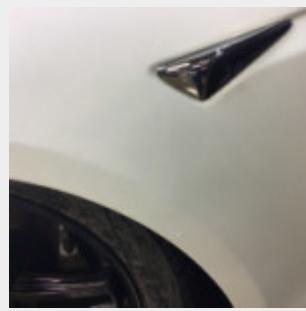
Aile avant gauche	Mineur	Autre	poussières de freins

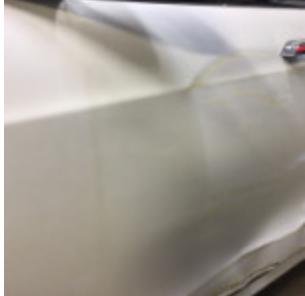
Section	Niveau de dommage	Types de dommage	Détails	Photo
Porte avant gauche (section principale)	Majeur	Bosse(s)

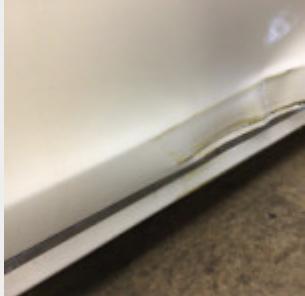
Jupe gauche	Majeur	Égratignure(s)

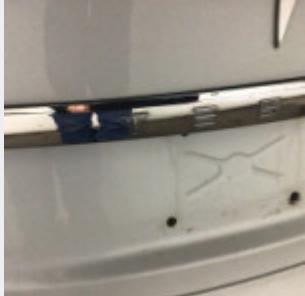
Arrière	Mineur	Autre	poussières de freins
