Emplacement	BOISBRIAND
Type d'actif	Remorque utilitaire
Marque / Modèle / Année	SEED CARGO SC714TA2 2024
NIV	7PKBE1420R1001511
Odomètre	
Nombre de clés

Rapport de dommages

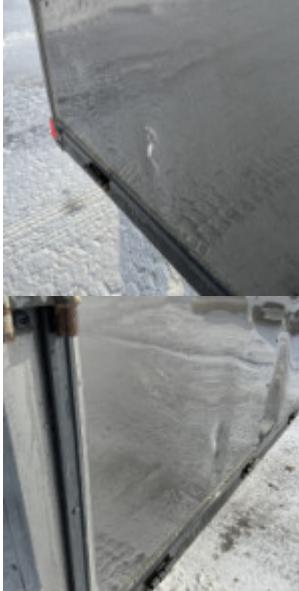
Section	Niveau de dommage	Types de dommage	Détails	Photo
Porte arrière gauche	Majeur	Bosse(s), Égratignure(s)

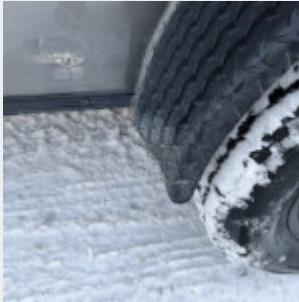
Contour de l'aile gauche	Mineur	Bosse(s)

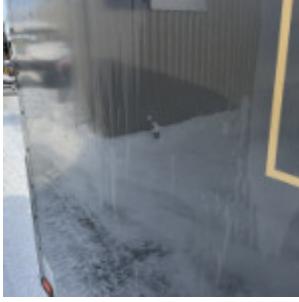
Panneau devant gauche	Modéré	Bosse(s), Égratignure(s)
