<b>Emplacement</b>	LÉVIS
<b>Type d'actif</b>	Automobile
<b>Marque / Modèle / Année</b>	HONDA CIVIC LX 2018
<b>NIV</b>	2HGFC2F59JH022528
<b>Odomètre</b>	232417 km
<b>Nombre de clés</b>	2

**Rapport de dommages**

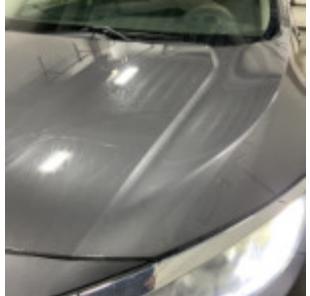
Section	Niveau de dommage	Types de dommage	Détails	Photo
Capot (côté aile gauche)	Mineur	Éclat de peinture
