| <b>Type d'actif</b> | Remorque utilitaire |
| <b>Marque / Modèle / Année</b> | N & N ID72120G10K 2024 |
| <b>NIV</b> | 2NEB210B2RN040490 |

**Rapport de dommages**

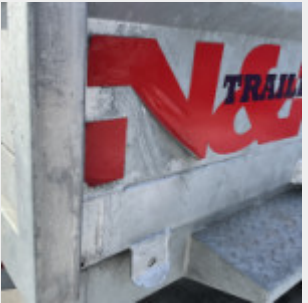
| Section | Niveau de dommage | Types de dommage | Détails | Photo |
|---|---|---|---|---|
| Panneau devant gauche | | Étiquette endommagée | | |
