<b>Emplacement</b>	LÉVIS
<b>Type d'actif</b>	Automobile
<b>Marque / Modèle / Année</b>	HYUNDAI ELANTRA SPORT 2019
<b>NIV</b>	KMHD04LBXKU859738
<b>Odomètre</b>	183745 km
<b>Nombre de clés</b>	1

**Rapport de dommages**

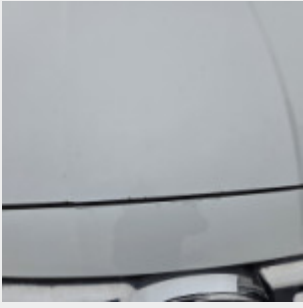
Section	Niveau de dommage	Types de dommage	Détails	Photo
Capot (centre)	Mineur	Éclat de peinture, Rouille, Égratignure(s)

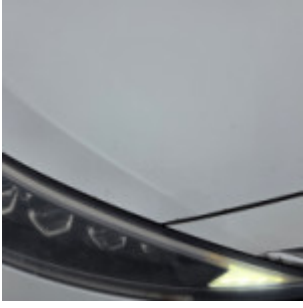
Capot (côté aile droite)	Mineur	Éclat de peinture, Rouille, Égratignure(s)

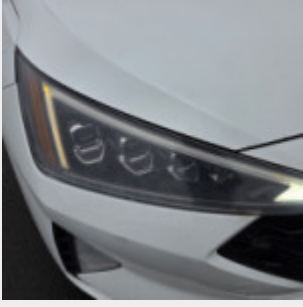
Phare avant droit	Modéré	Besoin d'un remplacement

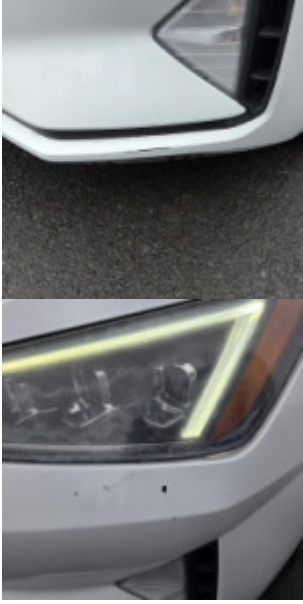
Pare-chocs avant	Mineur	Éclat de peinture, Égratignure(s)

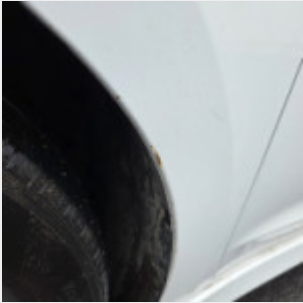
Section	Niveau de dommage	Types de dommage	Détails	Photo
Aile avant gauche	Mineur	Éclat de peinture, Rouille

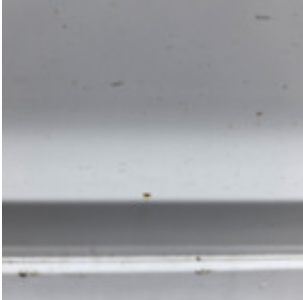
Porte avant gauche (section principale)	Mineur	Éclat de peinture, Rouille

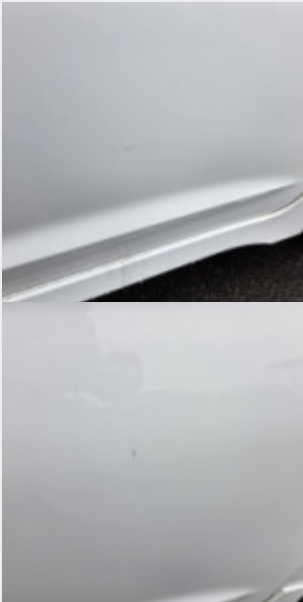
Porte arrière gauche (section principale)	Mineur	Éclat de peinture, Égratignure(s)

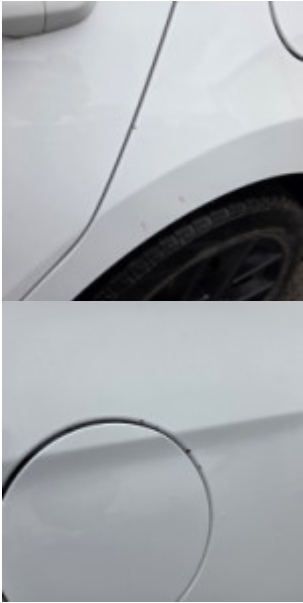
Section	Niveau de dommage	Types de dommage	Détails	Photo
Aile arrière gauche	Mineur	Éclat de peinture, Égratignure(s)

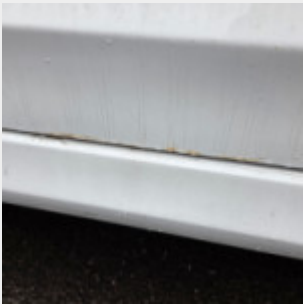
Porte arrière droite (section principale)	Mineur	Rouille

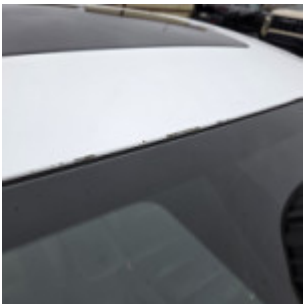
Toît	Modéré	Éclat de peinture
