<b>Emplacement</b>	LÉVIS
<b>Type d'actif</b>	Motoneige
<b>Marque / Modèle / Année</b>	POLARIS POLARIS 850 RMK PRO 155 2.6 AXYS R 2021
<b>NIV</b>	SN1EFK8R7MC363058
<b>Odomètre</b>	2284 km
<b>Nombre de clés</b>	1

**Rapport de dommages**

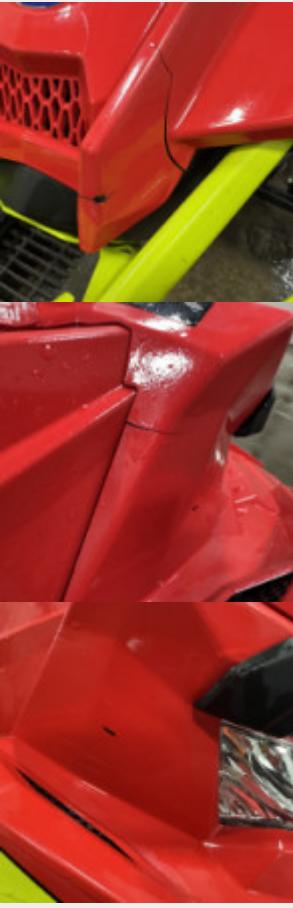
Section	Niveau de dommage	Types de dommage	Détails	Photo
Capot	Majeur	Cassure, Besoin d'un remplacement

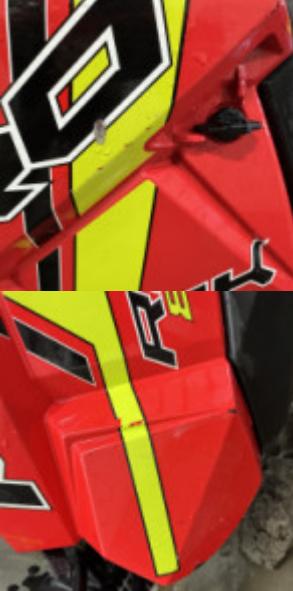
Panneau latéral gauche	Modéré	Égratignure(s)

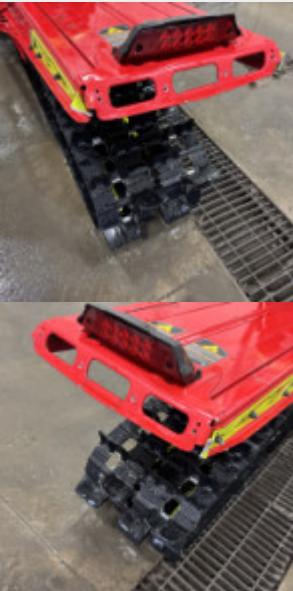
Section	Niveau de dommage	Types de dommage	Détails	Photo
Garde neige	Majeur	Bris, Manquant, Besoin d'un remplacement

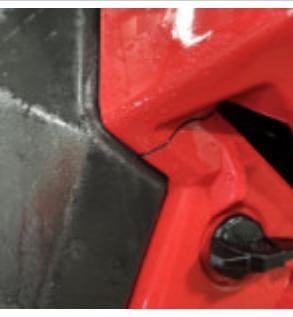
Panneau latéral droite	Majeur	Cassure, Besoin d'un remplacement
