Emplacement	BOISBRIAND
Type d'actif	Automobile
Marque / Modèle / Année	KIA RIO LX 2018
NIV	3KPA24ABXJE107586
Odomètre	66437 km
Nombre de clés	2

Rapport de dommages

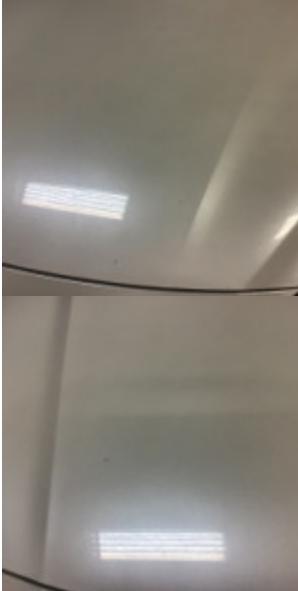
Section	Niveau de dommage	Types de dommage	Détails	Photo
Capot (centre)	Majeur	Éclat de peinture
