Emplacement	BOISBRIAND
Type d'actif	Automobile
Marque / Modèle / Année	CHEVROLET CRUZE 2017
NIV	1G1BF5SM7H7120667
Odomètre	190257 km
Nombre de clés	1

Rapport de dommages

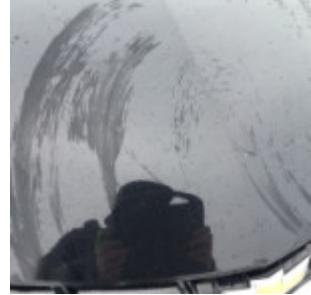
Section	Niveau de dommage	Types de dommage	Détails	Photo
Capot (centre)	Majeur	Éclat de peinture

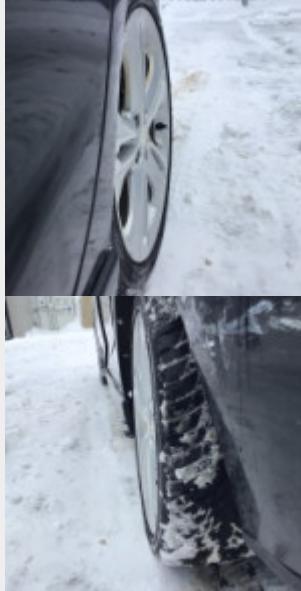
Section	Niveau de dommage	Types de dommage	Détails	Photo
Pneu arrière gauche	Majeur	Besoin d'un remplacement, Autre	roue croche

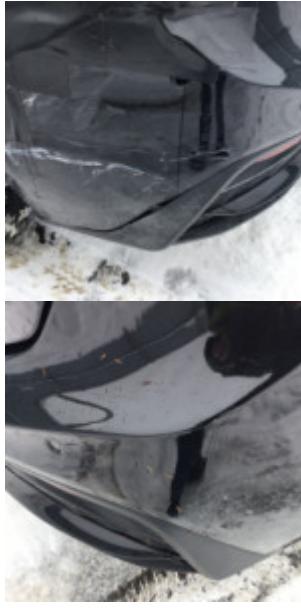
Pare-chocs arrière	Majeur	Bris, Besoin d'un remplacement

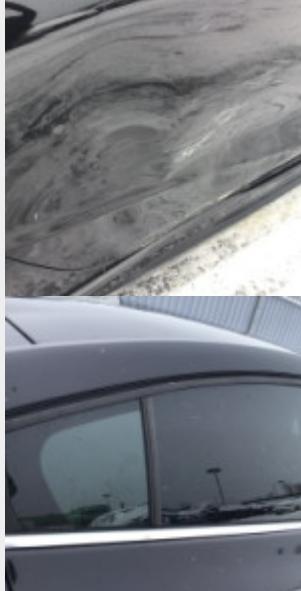
Section	Niveau de dommage	Types de dommage	Détails	Photo
Porte arrière droite (section principale)	Majeur	Bosse(s), Autre	haut fenêtre chrome manquant

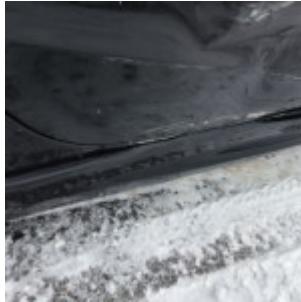
Jupe droite	Majeur	Bris

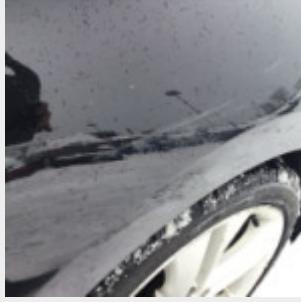
Aile avant droite	Majeur	Égratignure(s)

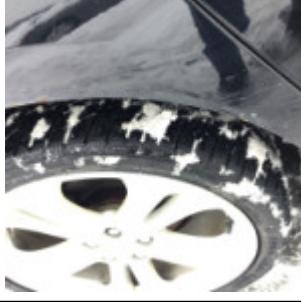
Aile arrière droite	Majeur	Rouille, Égratignure(s)
