| <b>Marque / Modèle / Année</b> | MITSUBISHI OUTLANDER ES 2023 |
| <b>NIV</b> | JA4J4UA89PZ602674 |

**Rapport de dommages**

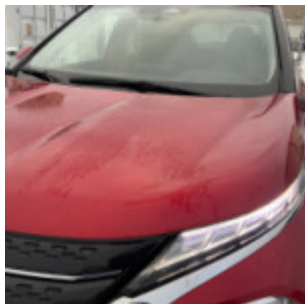
| Section | Niveau de dommage | Types de dommage | Détails | Photo |
|---|---|---|---|---|
| Capot (côté aile gauche) | Mineur | Éclat de peinture, Égratignure(s) | | |

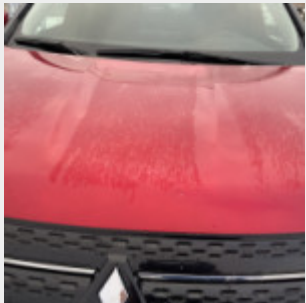
| Section | Niveau de dommage | Types de dommage | Détails | Photo |
|---|---|---|---|---|
| Capot (centre) | Mineur | Éclat de peinture, Égratignure(s) | | |

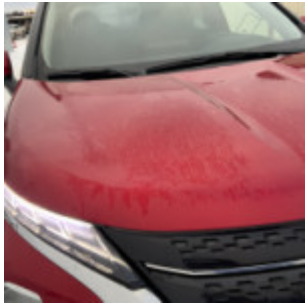
| Section | Niveau de dommage | Types de dommage | Détails | Photo |
|---|---|---|---|---|
| Capot (côté aile droite) | Mineur | Éclat de peinture, Égratignure(s) | | |

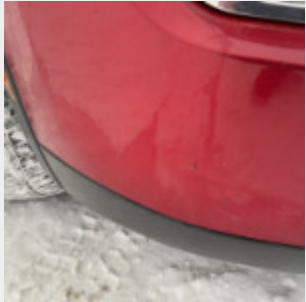
| Section | Niveau de dommage | Types de dommage | Détails | Photo |
|---|---|---|---|---|
| Pare-chocs avant | Mineur | Éclat de peinture | | |
