<b>Emplacement</b>	BOISBRIAND
<b>Type d'actif</b>	Automobile
<b>Marque / Modèle / Année</b>	TOYOTA COROLLA LE 2019
<b>NIV</b>	2T1BURHE6KC208328
<b>Odomètre</b>	78887 km
<b>Nombre de clés</b>	2

**Rapport de dommages**

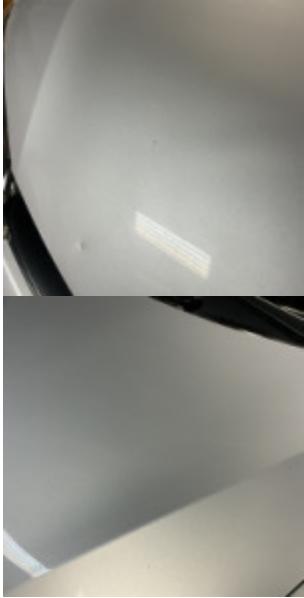
Section	Niveau de dommage	Types de dommage	Détails	Photo
Capot (centre)	Modéré	Bosse(s), Éclat de peinture

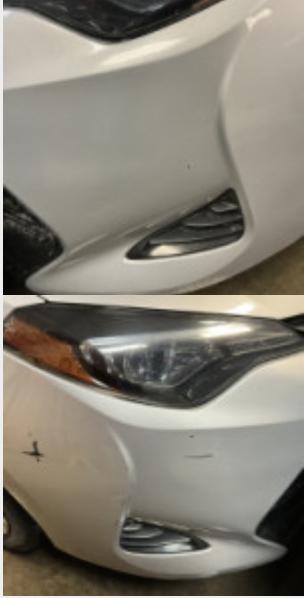
Pare-chocs avant	Majeur	Égratignure(s)

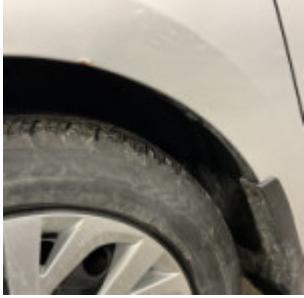
Aile avant gauche	Modéré	Égratignure(s)

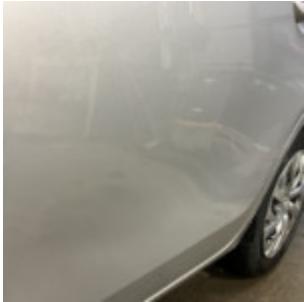
Porte arrière gauche (section principale)	Modéré	Égratignure(s)

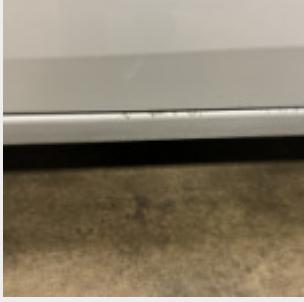
Jupe gauche	Majeur	Éclat de peinture

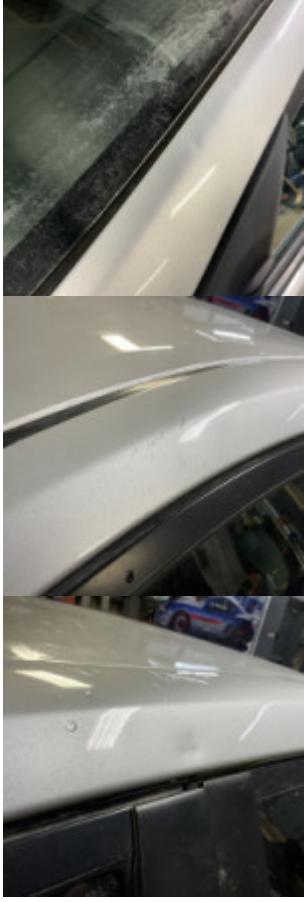
Section	Niveau de dommage	Types de dommage	Détails	Photo
Haut des portes - côté gauche	Modéré	Bosse(s), Égratignure(s)

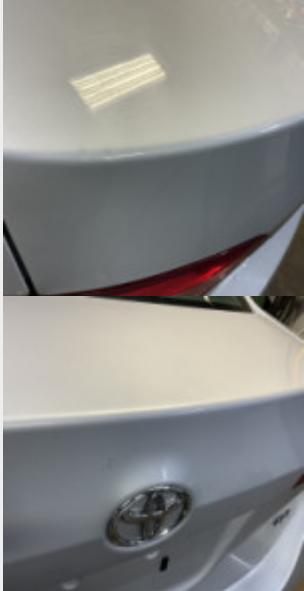
Section	Niveau de dommage	Types de dommage	Détails	Photo
Arrière	Modéré	Bosse(s), Rouille

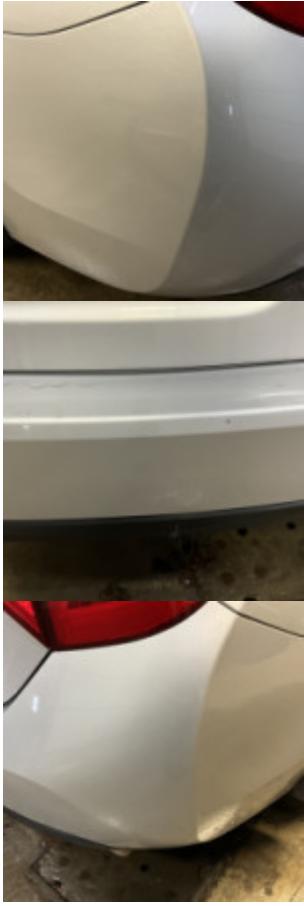
Pare-chocs arrière	Modéré	Égratignure(s)

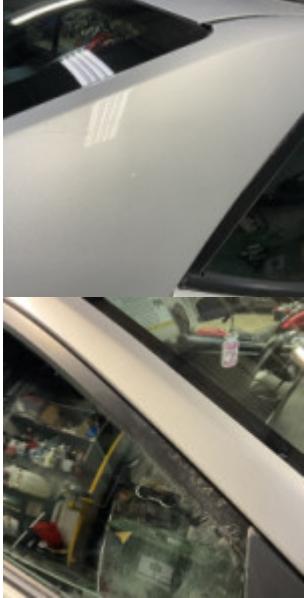
Haut de portes - côté droit	Modéré	Égratignure(s)

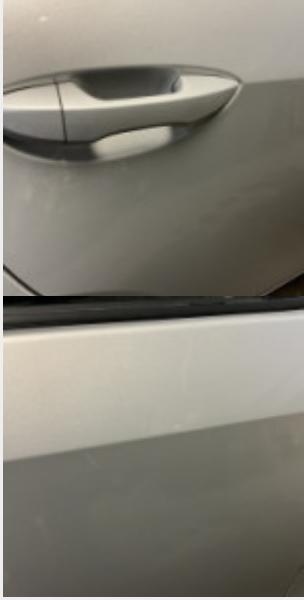
Porte arrière droite (section principale)	Mineur	Égratignure(s)

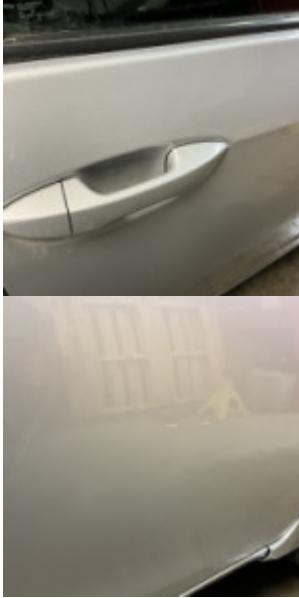
Section	Niveau de dommage	Types de dommage	Détails	Photo
Porte avant droite (section principale)	Modéré	Égratignure(s)
