Emplacement	BOISBRIAND
Type d'actif	Automobile
Marque / Modèle / Année	KIA RIO LX 2019
NIV	3KPA25ABXKE190413
Odomètre	168527 km
Nombre de clés	1

Rapport de dommages

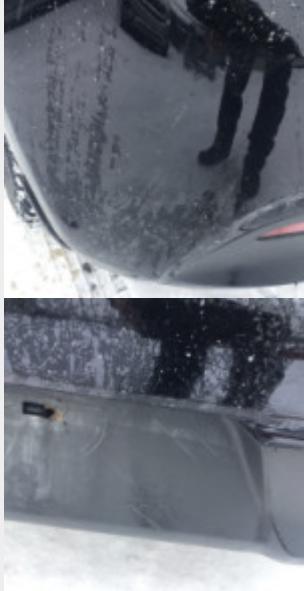
Pare-chocs arrière	Mineur	Égratignure(s)
