**Emplacement** BOISBRIAND  
**Type d'actif** Automobile  
**Marque / Modèle / Année** NISSAN SENTRA 2016  
**NIV** 3N1AB7AP8GL668244  
**Odomètre** 114377 km  
**Nombre de clés** 1

## Rapport de dommages

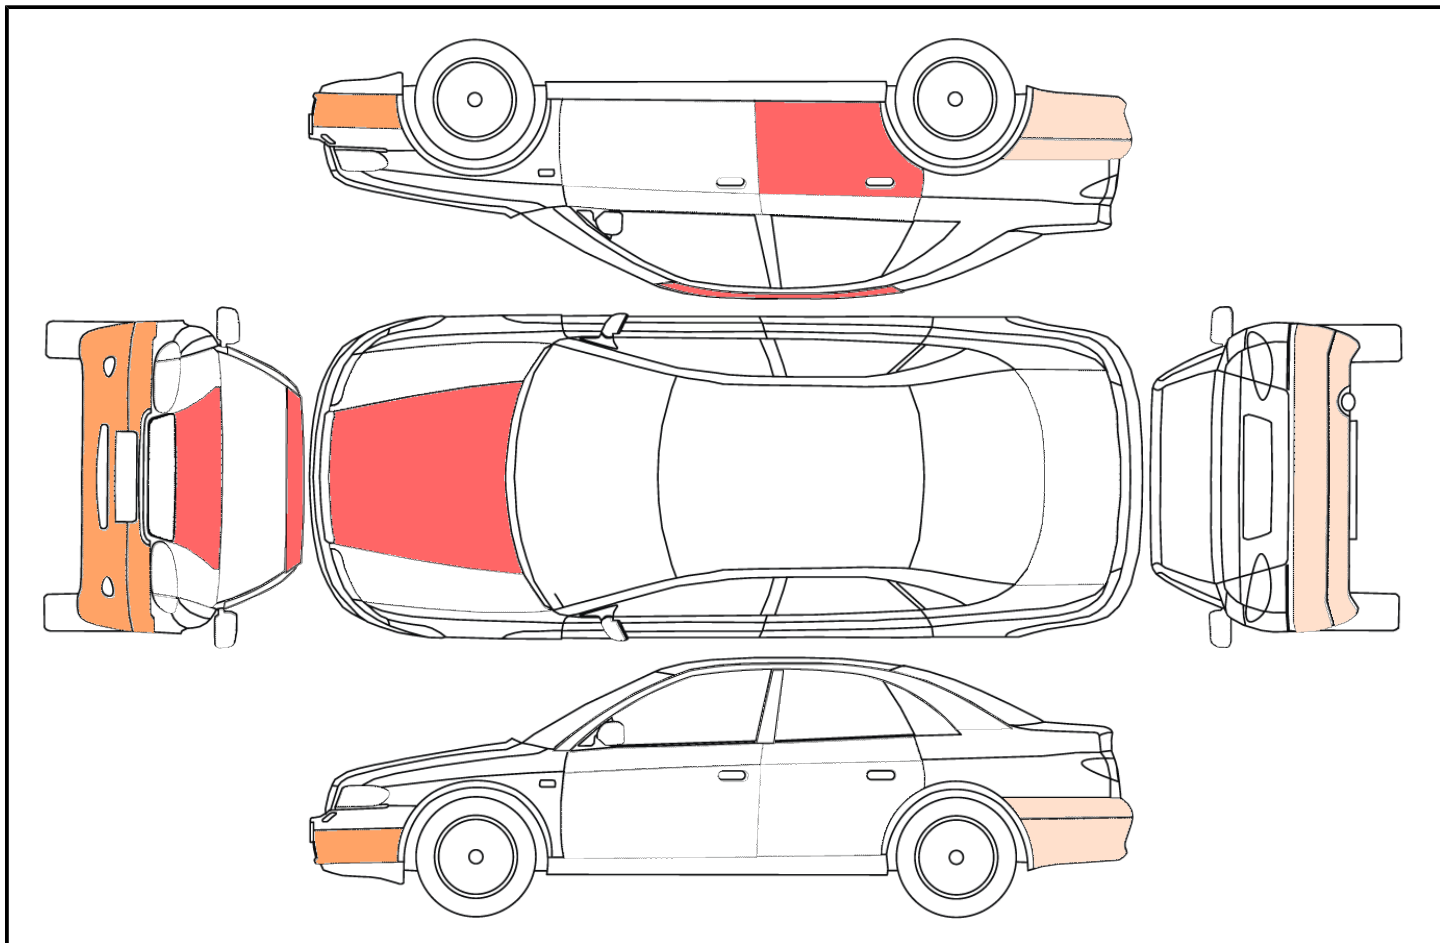
**Condition** Hood éclat peinture majeurs, pare-chocs avant froter moderer, toit rouiller majeur, aile arrière gauche egratigner majeurs,, valise rouiller moderer, pare-chocs arrière egratigner mineurs, aile arrière droite bosser moderer, porte arrière droite bosser majeurs et le joint porte décoller.  
**Moteur lors du démarrage** Fonctionnel  
**Restrictions pour être apte à rouler** -  
**Moteur** 4 cylindres  
**Carburant** Essence  
**Portes** 4 portes  
**Transmission** Automatique  
**Entrainement** Traction (FWD)  
**Électrique** Miroirs, Portes, Vitres  
**Chauffant** -  
**Technologie** Bluetooth, Régulateur de vitesse (cruise control)  
**Toit** -  
**Intérieur** Tissu  
**Extérieur** -  
**Pneus** Hiver, Acier (rims)  
**Climatisation** Air climatisé

| Section | Niveau de dommage | Types de dommage | Détails | Photo |
|---|---|---|---|---|
| Capot (centre) | Majeur | Éclat de peinture | | |
| Pare-chocs avant | Modéré | Égratignure(s) | | |
| Porte arrière droite (section principale) | Majeur | Bosse(s), Éclat de peinture | joint porte décoller | |
| Aile arrière gauche | Majeur | Égratignure(s) | | |
| Pare-chocs arrière | Mineur | Égratignure(s) | | |
| Toît | Majeur | Rouille | | |
| Aile arrière droite | Modéré | Bosse(s) | | |
| Arrière | Modéré | Rouille | | |
