**Emplacement** BOISBRIAND  
**Type d'actif** Pickup ou VUS gros format  
**Marque / Modèle / Année** ISUZU NRR 2020  
**NIV** JALE5W161L7301433  
**Odomètre** 222215 km  
**Nombre de clés** 2

**Rapport de dommages**

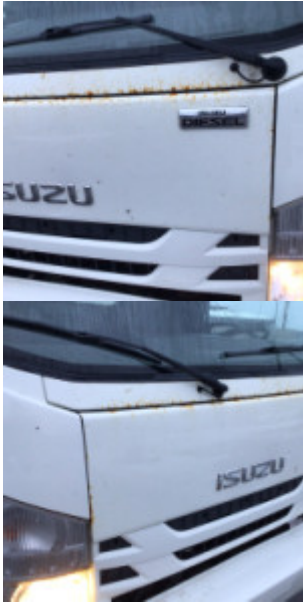
| Section | Niveau de dommage | Types de dommage | Détails | Photo |
|---|---|---|---|---|
| Capot | Majeur | Rouille | | |

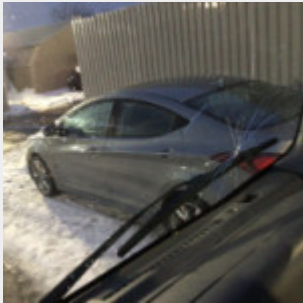
| Section | Niveau de dommage | Types de dommage | Détails | Photo |
|---|---|---|---|---|
| Pare-brise | Majeur | Besoin d'un remplacement, Autre | fissurer | |

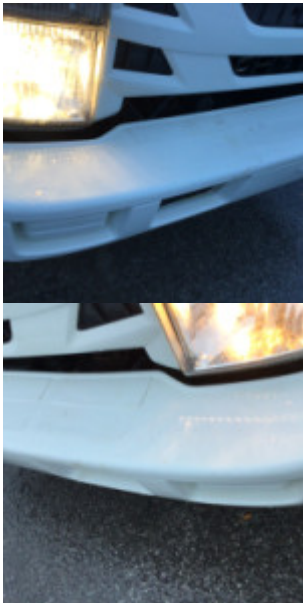
| Section | Niveau de dommage | Types de dommage | Détails | Photo |
|---|---|---|---|---|
| Pare-chocs avant | Modéré | Égratignure(s) | | |

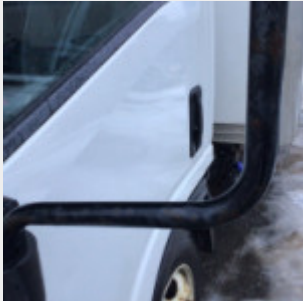
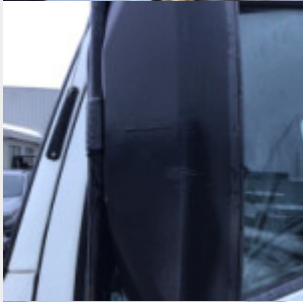
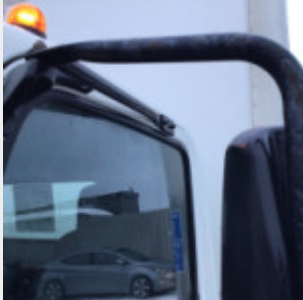
| Section | Niveau de dommage | Types de dommage | Détails | Photo |
|---|---|---|---|---|
| Rétroviseur gauche | Majeur | Rouille, Égratignure(s) | | |

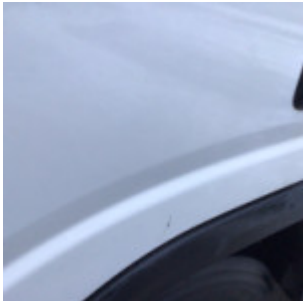
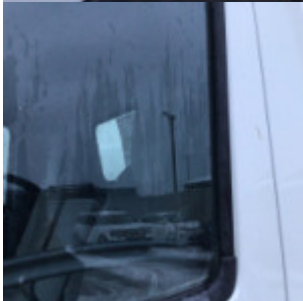
| Section | Niveau de dommage | Types de dommage | Détails | Photo |
|---|---|---|---|---|
| Porte avant gauche | Majeur | Égratignure(s) | | |

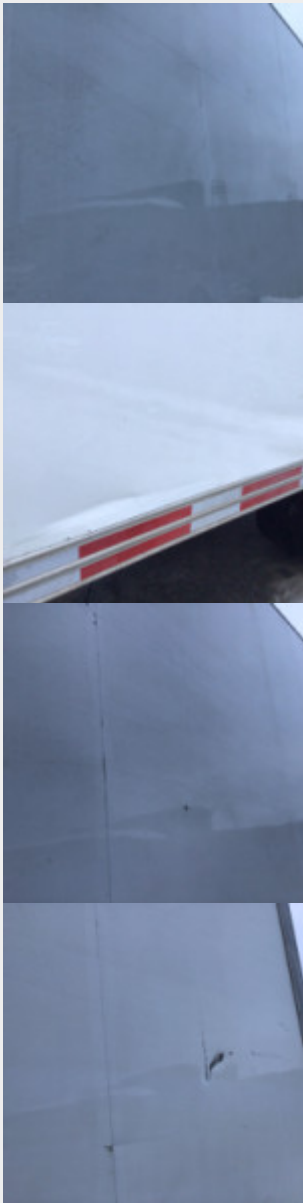
| Section | Niveau de dommage | Types de dommage | Détails | Photo |
|---|---|---|---|---|
| Aile gauche arrière | Majeur | Bosse(s), Égratignure(s) | | |

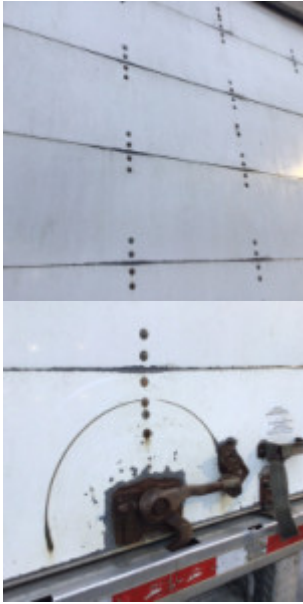
| Section | Niveau de dommage | Types de dommage | Détails | Photo |
|---|---|---|---|---|
| Hayon | Majeur | Autre, Éclat de peinture, Rouille | barrure rouiller | |

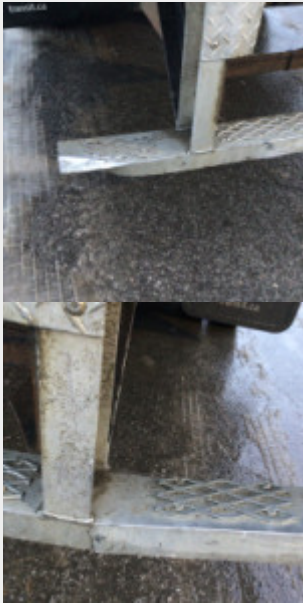
| Section | Niveau de dommage | Types de dommage | Détails | Photo |
|---|---|---|---|---|
| Pare-chocs arrière | Majeur | Bris, Autre | marche pied tordu et fissurer | |

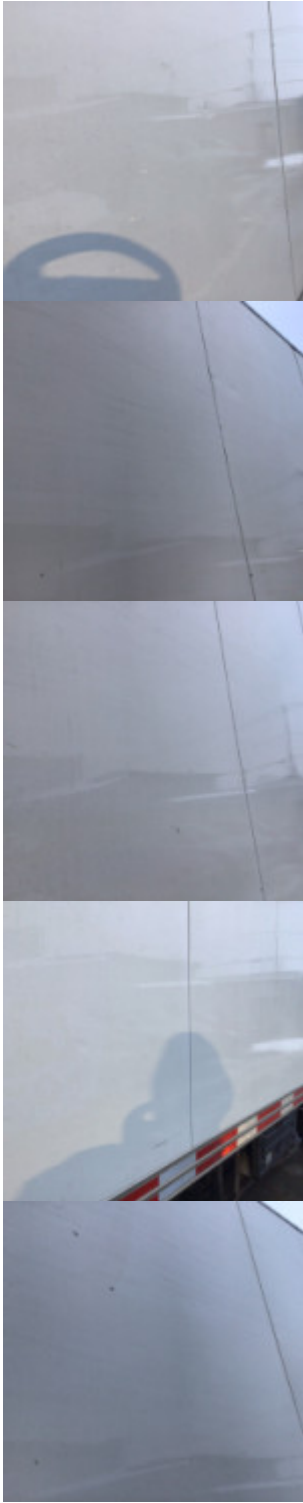
| Section | Niveau de dommage | Types de dommage | Détails | Photo |
|---|---|---|---|---|
| Aile droite arrière | Modéré | Bosse(s), Égratignure(s) | | |

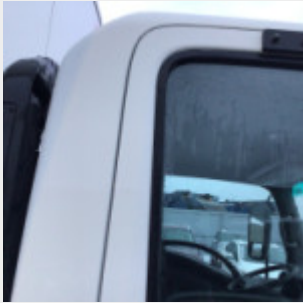
| Section | Niveau de dommage | Types de dommage | Détails | Photo |
|---|---|---|---|---|
| Porte avant droite | Modéré | Égratignure(s) | | |

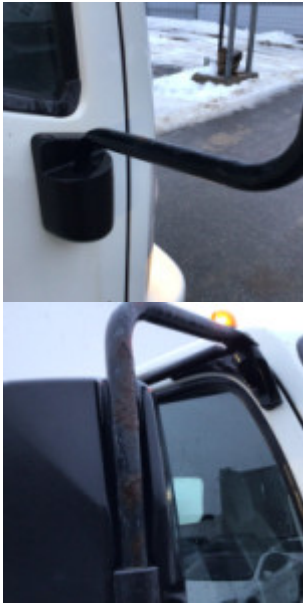
| Section | Niveau de dommage | Types de dommage | Détails | Photo |
|---|---|---|---|---|
| Rétroviseur droite | Majeur | Rouille | | |

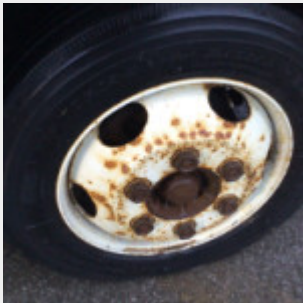
| Section | Niveau de dommage | Types de dommage | Détails | Photo |
|---|---|---|---|---|
| Jante avant gauche | Majeur | Rouille | | |

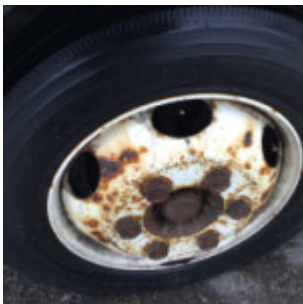
| Section | Niveau de dommage | Types de dommage | Détails | Photo |
|---|---|---|---|---|
| Jante avant droite | Majeur | Rouille | | |

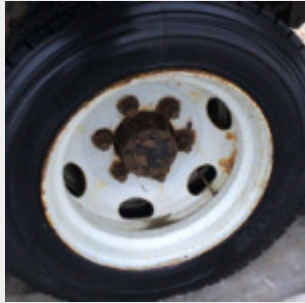
| Section | Niveau de dommage | Types de dommage | Détails | Photo |
|---|---|---|---|---|
| Rim arrière gauche | Majeur | Rouille | | |

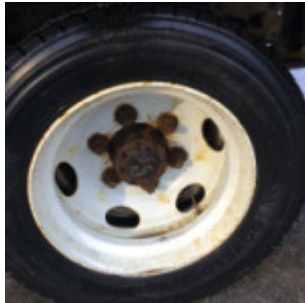
| Section | Niveau de dommage | Types de dommage | Détails | Photo |
|---|---|---|---|---|
| Rim arrière droite | Majeur | Rouille | | |
