**Emplacement** BOISBRIAND  
**Type d'actif** Automobile  
**Marque / Modèle / Année** NISSAN SENTRA SR TURBO 2017  
**NIV** 3N1CB7AP8HY239960  
**Odomètre** 149290 km  
**Nombre de clés** 2

**Rapport de dommages**

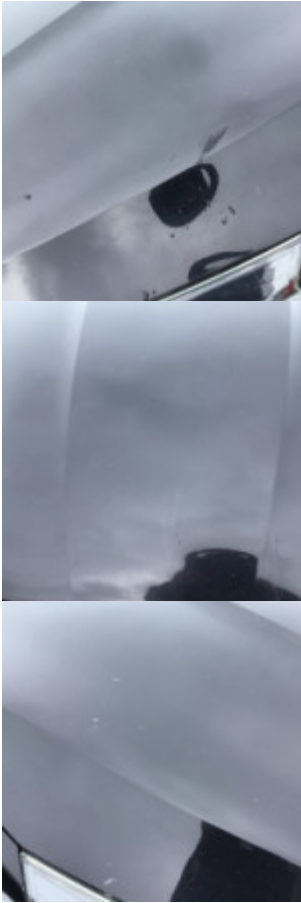
| Section | Niveau de dommage | Types de dommage | Détails | Photo |
|---|---|---|---|---|
| Capot (centre) | Majeur | Éclat de peinture | | |

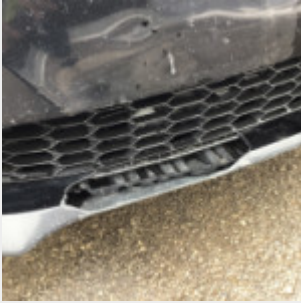
| Section | Niveau de dommage | Types de dommage | Détails | Photo |
|---|---|---|---|---|
| Pare-chocs avant | Majeur | Bris | | |

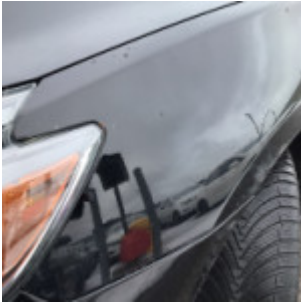
| Section | Niveau de dommage | Types de dommage | Détails | Photo |
|---|---|---|---|---|
| Aile avant gauche | Majeur | Éclat de peinture, Rouille | | |

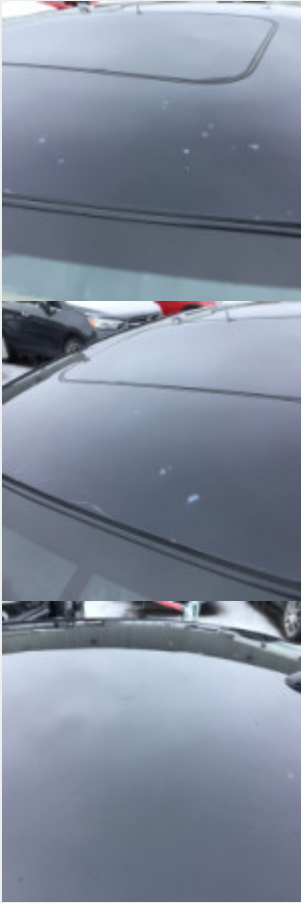
| Section | Niveau de dommage | Types de dommage | Détails | Photo |
|---|---|---|---|---|
| Toît | Majeur | Éclat de peinture | | |

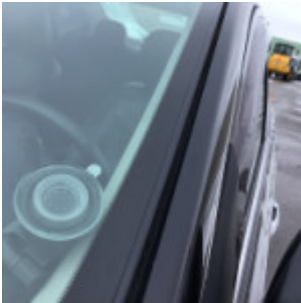
| Section | Niveau de dommage | Types de dommage | Détails | Photo |
|---|---|---|---|---|
| Haut des portes - côté gauche | Modéré | Éclat de peinture | | |

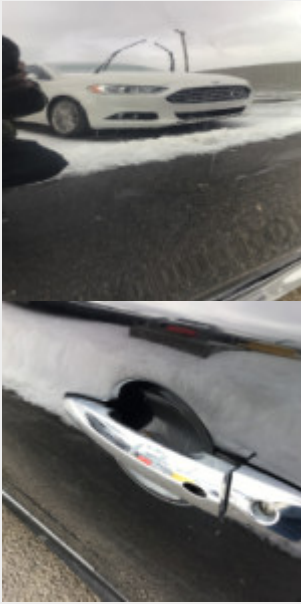
| Section | Niveau de dommage | Types de dommage | Détails | Photo |
|---|---|---|---|---|
| Porte avant gauche (section principale) | Majeur | Autre, Égratignure(s) | | |

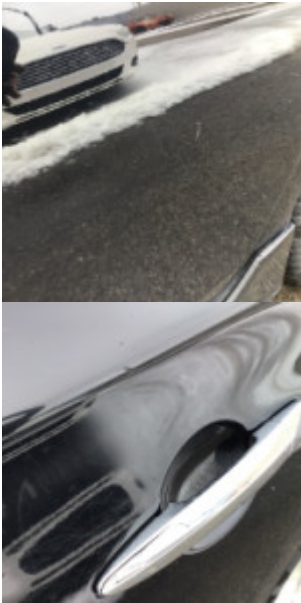
| Section | Niveau de dommage | Types de dommage | Détails | Photo |
|---|---|---|---|---|
| Porte arrière gauche (section principale) | Majeur | Égratignure(s) | | |

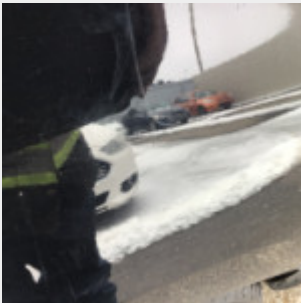
| Section | Niveau de dommage | Types de dommage | Détails | Photo |
|---|---|---|---|---|
| Aile arrière gauche | Majeur | Égratignure(s) | | |

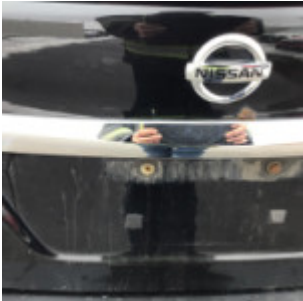
| Section | Niveau de dommage | Types de dommage | Détails | Photo |
|---|---|---|---|---|
| Arrière | Majeur | Éclat de peinture, Rouille, Égratignure(s) | | |

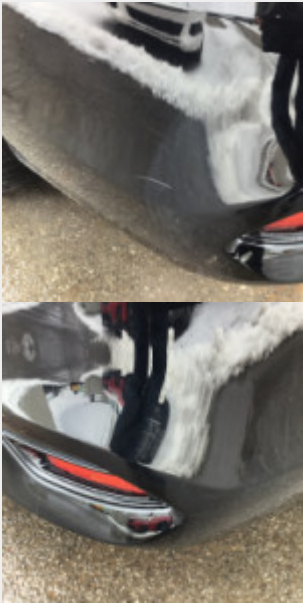
| Section | Niveau de dommage | Types de dommage | Détails | Photo |
|---|---|---|---|---|
| Pare-chocs arrière | Majeur | Égratignure(s) | | |

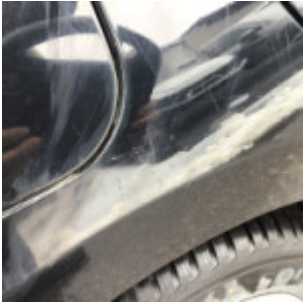
| Section | Niveau de dommage | Types de dommage | Détails | Photo |
|---|---|---|---|---|
| Aile arrière droite | Majeur | Égratignure(s) | | |

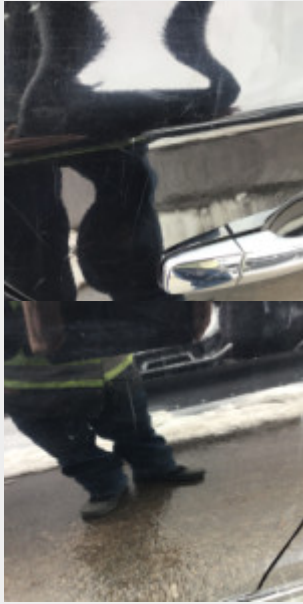
| Section | Niveau de dommage | Types de dommage | Détails | Photo |
|---|---|---|---|---|
| Porte arrière droite (section principale) | Majeur | Égratignure(s) | | |

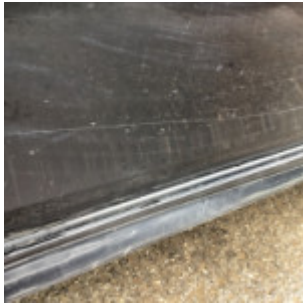
| Section | Niveau de dommage | Types de dommage | Détails | Photo |
|---|---|---|---|---|
| Porte avant droite (section principale) | Majeur | Égratignure(s) | | |

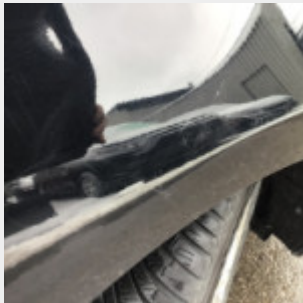
| Section | Niveau de dommage | Types de dommage | Détails | Photo |
|---|---|---|---|---|
| Aile avant droite | Majeur | Égratignure(s) | | |

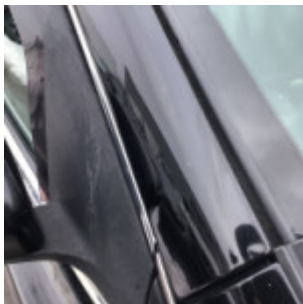
| Section | Niveau de dommage | Types de dommage | Détails | Photo |
|---|---|---|---|---|
| Haut de portes - côté droit | Majeur | Éclat de peinture | | |
