Emplacement LÉVIS
Type d'actif Automobile
Marque / Modèle / Année FORD ESCAPE SE 2018
NIV 1FMCU9GD7JUC51621
Odomètre 154242 km
Nombre de clés 2

Rapport de dommages

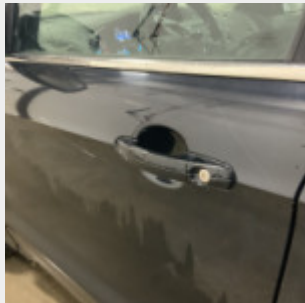
Section	Niveau de dommage	Types de dommage	Détails	Photo
Porte avant gauche (section principale)	Modéré	Égratignure(s)

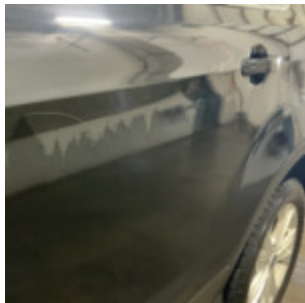
Porte arrière gauche (section principale)	Modéré	Égratignure(s)

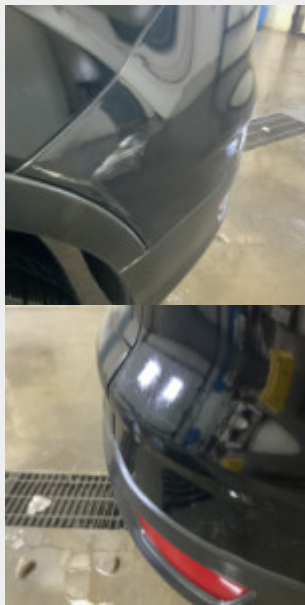
Pare-chocs arrière	Modéré	Égratignure(s)

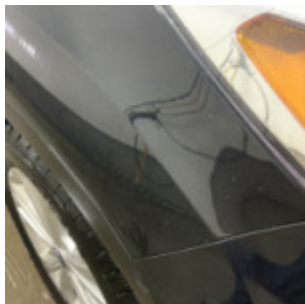
Aile avant droite	Mineur	Éclat de peinture
