Emplacement	LÉVIS
Type d'actif	Automobile
Marque / Modèle / Année	AUDI A5 SPORTBACK PROGRESSIV 2018
NIV	WAUENCF57JA018113
Odomètre	161968 km
Nombre de clés	2

Rapport de dommages

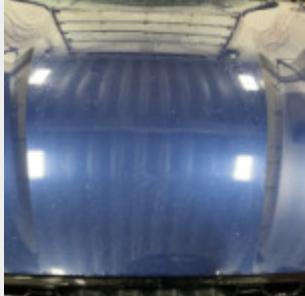
Section	Niveau de dommage	Types de dommage	Détails	Photo
Capot (centre)	Mineur	Éclat de peinture, Égratignure(s)

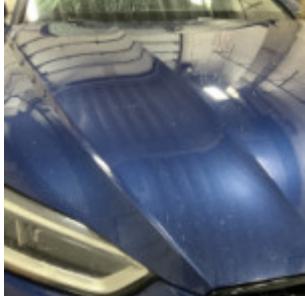
Capot (côté aile droite)	Mineur	Éclat de peinture, Égratignure(s)

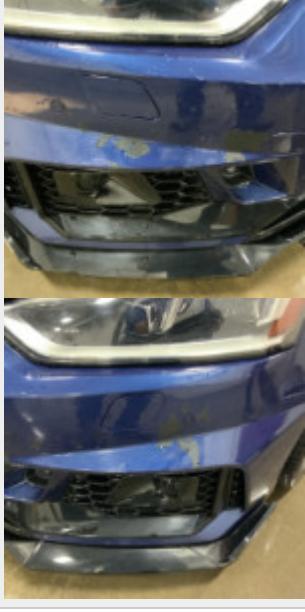
Pare-chocs avant	Modéré	Autre	peinture décolle

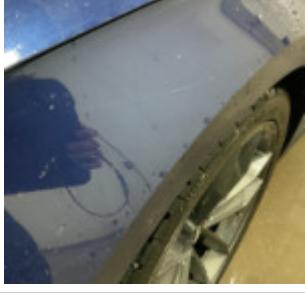
Aile avant gauche	Mineur	Égratignure(s)

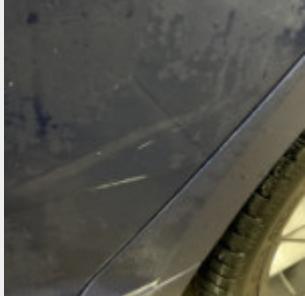
Section	Niveau de dommage	Types de dommage	Détails	Photo
Porte arrière gauche (section principale)	Mineur	Égratignure(s)

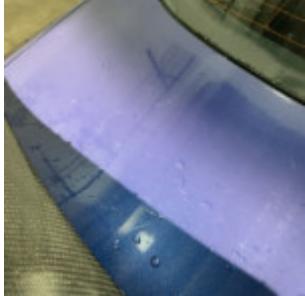
Valise	Mineur	Égratignure(s)
