**Emplacement** BOISBRIAND  
**Type d'actif** Automobile  
**Marque / Modèle / Année** HYUNDAI TUCSON PREMIUM 2016  
**NIV** KM8J3CA27GU021990  
**Odomètre** 129393 km  
**Nombre de clés** 1

**Rapport de dommages**

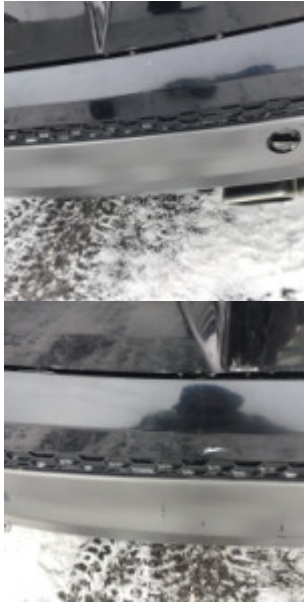
| Section | Niveau de dommage | Types de dommage | Détails | Photo |
|---|---|---|---|---|
| Pare-chocs arrière | Majeur | Autre, Égratignure(s) | trou percer | |

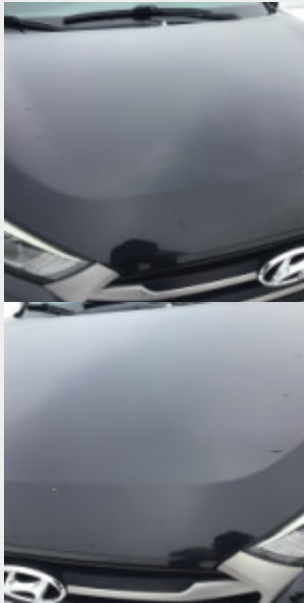
| Section | Niveau de dommage | Types de dommage | Détails | Photo |
|---|---|---|---|---|
| Capot (centre) | Majeur | Éclat de peinture | | |

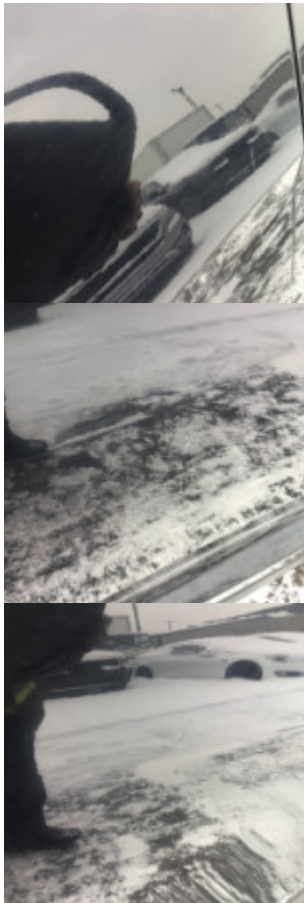
| Section | Niveau de dommage | Types de dommage | Détails | Photo |
|---|---|---|---|---|
| Porte avant gauche (section principale) | Mineur | Bosse(s), Égratignure(s) | | |

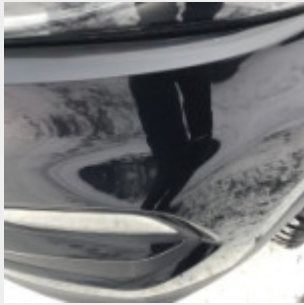
| Section | Niveau de dommage | Types de dommage | Détails | Photo |
|---|---|---|---|---|
| Pare-chocs avant | Mineur | Égratignure(s) | | |

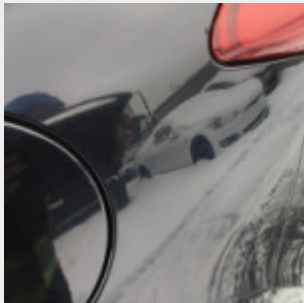
| Section | Niveau de dommage | Types de dommage | Détails | Photo |
|---|---|---|---|---|
| Aile arrière gauche | Mineur | Égratignure(s) | | |

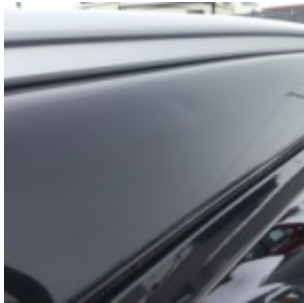
| Section | Niveau de dommage | Types de dommage | Détails | Photo |
|---|---|---|---|---|
| Haut de portes - côté droit | Mineur | Bosse(s) | | |

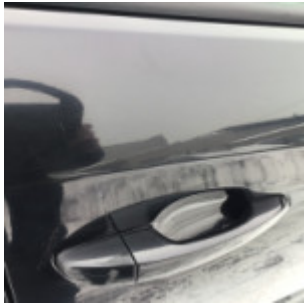
| Section | Niveau de dommage | Types de dommage | Détails | Photo |
|---|---|---|---|---|
| Porte avant droite (section principale) | Mineur | Égratignure(s) | | |
