Emplacement	LÉVIS
Type d'actif	Remorque utilitaire
Marque / Modèle / Année	SEED CARGO 7X14TA2 2022
NIV	7PKBE1420N1002670
Odomètre	
Nombre de clés	0

Rapport de dommages

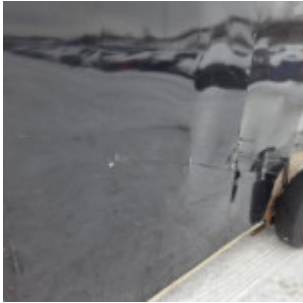
Section	Niveau de dommage	Types de dommage	Détails	Photo
Panneau devant gauche	Modéré	Bosse(s), Égratignure(s)

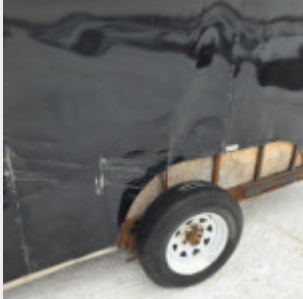
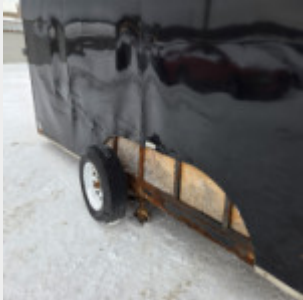
Panneau milieu gauche	Majeur	Bosse(s), Égratignure(s)

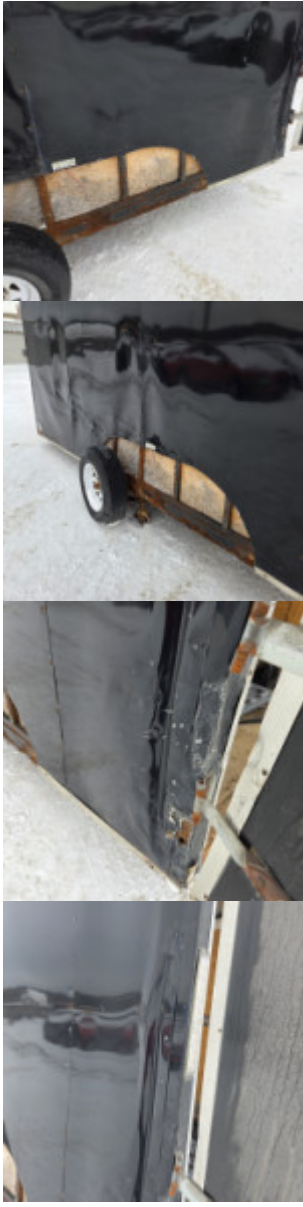
Section	Niveau de dommage	Types de dommage	Détails	Photo
Panneau arrière gauche	Majeur	Bosse(s), Égratignure(s)

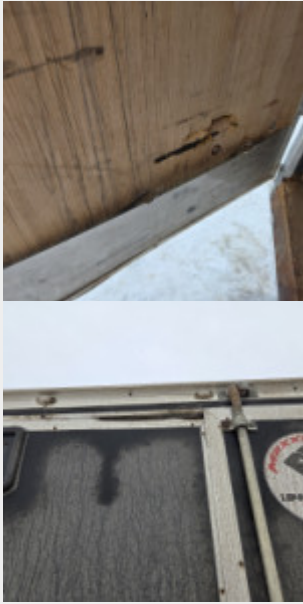
Section	Niveau de dommage	Types de dommage	Détails	Photo
Porte arrière gauche	Majeur	Bris, Égratignure(s)

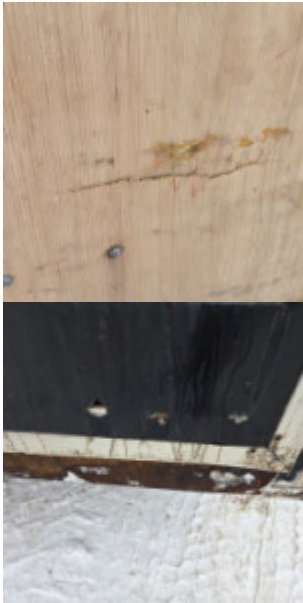
Porte arrière droite	Modéré	Bris, Bosse(s), Égratignure(s)

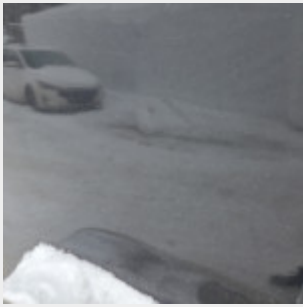
Panneau milieu droite	Mineur	Bosse(s), Égratignure(s)

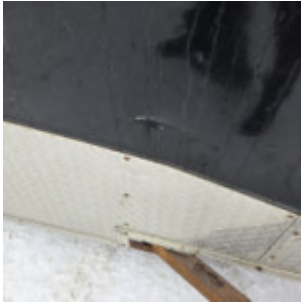
Section	Niveau de dommage	Types de dommage	Détails	Photo
Panneau avant droite	Modéré	Bosse(s), Égratignure(s)

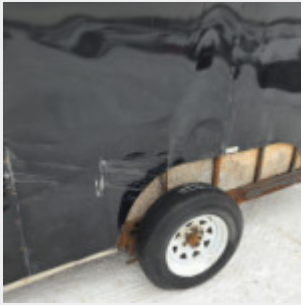
Contour de l'aile droite	Majeur	Manquant

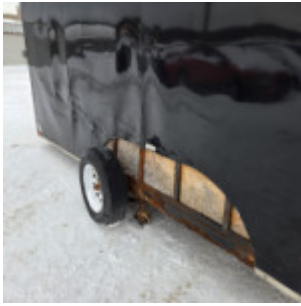
Roue arrière gauche	Majeur	Manquant

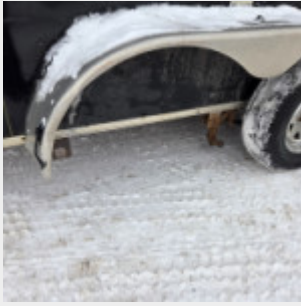
Roue avant gauche	Majeur	Manquant
