Emplacement	LÉVIS
Type d'actif	Automobile
Marque / Modèle / Année	HYUNDAI TUCSON PREFERRED 2020
NIV	KM8J3CA48LU111189
Odomètre	111532 km
Nombre de clés	2

Rapport de dommages

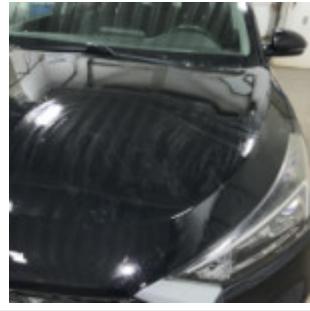
Section	Niveau de dommage	Types de dommage	Détails	Photo
Capot (côté aile gauche)	Mineur	Éclat de peinture, Égratignure(s)

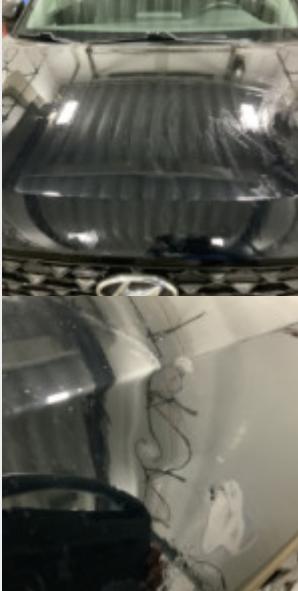
Section	Niveau de dommage	Types de dommage	Détails	Photo
Capot (centre)	Mineur	Éclat de peinture, Égratignure(s)
