**Emplacement** LÉVIS  
**Type d'actif** Automobile  
**Marque / Modèle / Année** MITSUBISHI RVR ES 2021  
**NIV** JA4AJU6MU601464  
**Odomètre** 104466 km  
**Nombre de clés** 1

**Rapport de dommages**

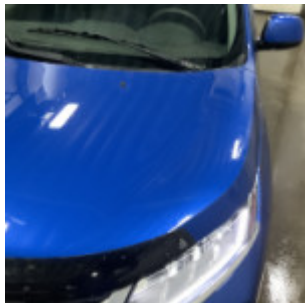
| Section | Niveau de dommage | Types de dommage | Détails | Photo |
|---|---|---|---|---|
| Capot (côté aile gauche) | Mineur | Éclat de peinture, Égratignure(s) | | |

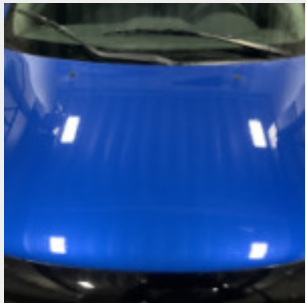
| Section | Niveau de dommage | Types de dommage | Détails | Photo |
|---|---|---|---|---|
| Capot (centre) | Mineur | Éclat de peinture, Égratignure(s) | | |

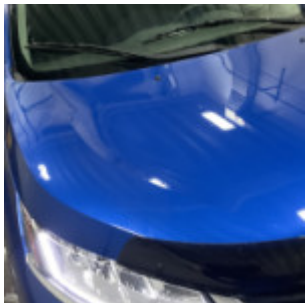
| Section | Niveau de dommage | Types de dommage | Détails | Photo |
|---|---|---|---|---|
| Capot (côté aile droite) | Mineur | Éclat de peinture, Égratignure(s) | | |

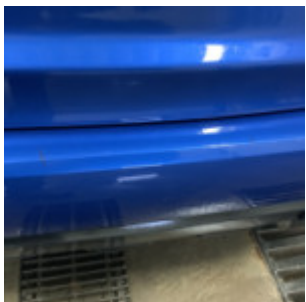
| Section | Niveau de dommage | Types de dommage | Détails | Photo |
|---|---|---|---|---|
| Pare-chocs arrière | Modéré | Retouche de peinture, Égratignure(s) | | |
