<b>Emplacement</b>	BOISBRIAND
<b>Type d'actif</b>	Automobile
<b>Marque / Modèle / Année</b>	HONDA HR-V SPORT 2022
<b>NIV</b>	3CZRU6H29NM103632
<b>Odomètre</b>	404254 km
<b>Nombre de clés</b>	2

**Rapport de dommages**

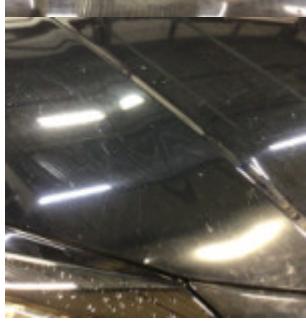
Section	Niveau de dommage	Types de dommage	Détails	Photo
Capot (centre)	Majeur	Éclat de peinture, Égratignure(s)

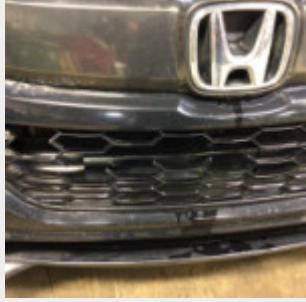
Grille avant	Majeur	Bris

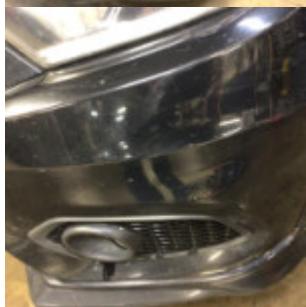
Section	Niveau de dommage	Types de dommage	Détails	Photo
Pare-chocs avant	Majeur	Éclat de peinture, Égratignure(s)

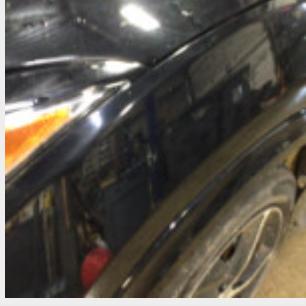
Aile avant gauche	Mineur	Égratignure(s)

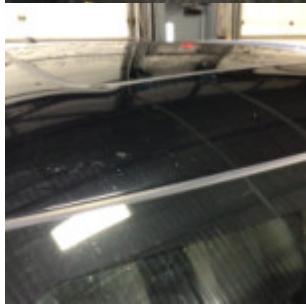
Toit	Majeur	Éclat de peinture

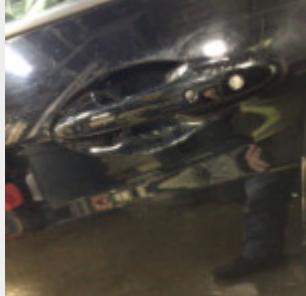
Section	Niveau de dommage	Types de dommage	Détails	Photo
Porte avant gauche (section principale)	Majeur	Égratignure(s)

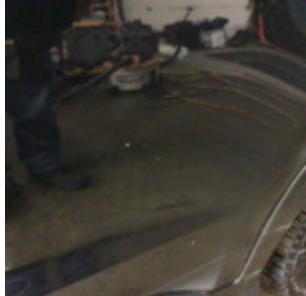
Porte arrière gauche (section principale)	Majeur	Éclat de peinture

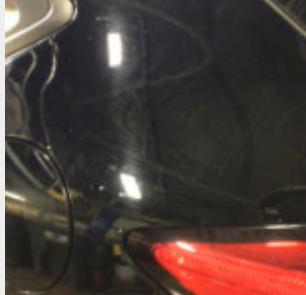
Aile arrière gauche	Modéré	Égratignure(s)

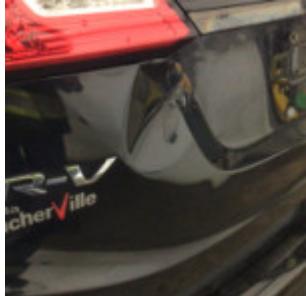
Arrière	Majeur	Bosse(s)

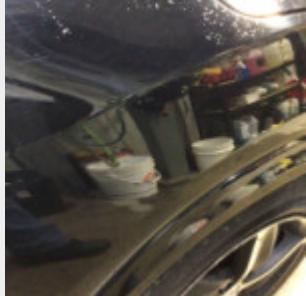
Section	Niveau de dommage	Types de dommage	Détails	Photo
Aile avant droite	Mineur	Égratignure(s)
