| <b>Marque / Modèle / Année</b> | TOYOTA COROLLA HYBRID 2020 |
| <b>NIV</b> | JTDBBRBE6LJ003967 |

## Rapport de dommages

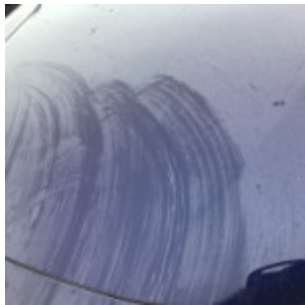
| Section | Niveau de dommage | Types de dommage | Détails | Photo |
|---|---|---|---|---|
| Capot (centre) | Modéré | Éclat de peinture | | |

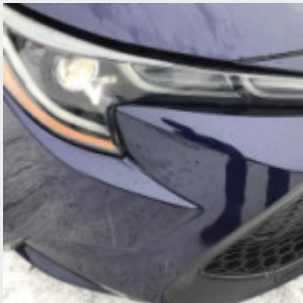
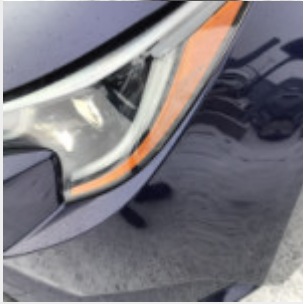
| Section | Niveau de dommage | Types de dommage | Détails | Photo |
|---|---|---|---|---|
| Pare-chocs avant | Mineur | Éclat de peinture | | |

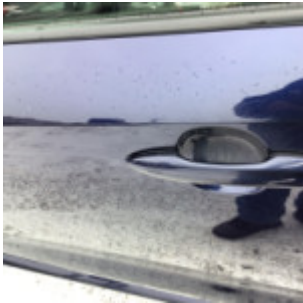
| Section | Niveau de dommage | Types de dommage | Détails | Photo |
|---|---|---|---|---|
| Porte avant gauche (section principale) | Mineur | Égratignure(s) | | |

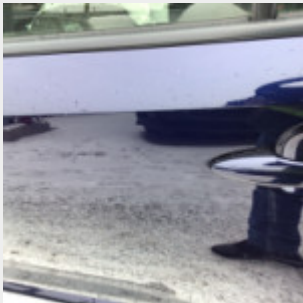
| Section | Niveau de dommage | Types de dommage | Détails | Photo |
|---|---|---|---|---|
| Porte arrière gauche (section principale) | Modéré | Égratignure(s) | | |

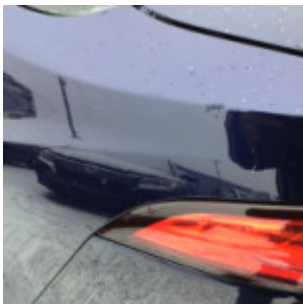
| Section | Niveau de dommage | Types de dommage | Détails | Photo |
|---|---|---|---|---|
| Aile arrière gauche | Modéré | Égratignure(s) | | |

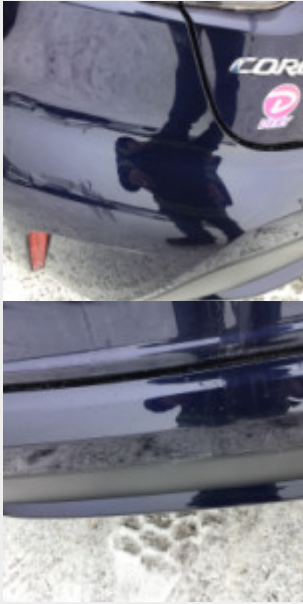
| Section | Niveau de dommage | Types de dommage | Détails | Photo |
|---|---|---|---|---|
| Pare-chocs arrière | Mineur | Égratignure(s) | | |

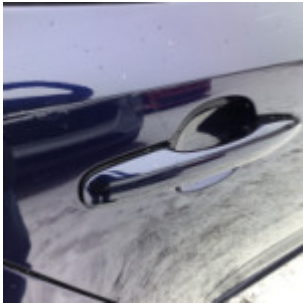
| Section | Niveau de dommage | Types de dommage | Détails | Photo |
|---|---|---|---|---|
| Porte arrière droite (section principale) | Mineur | Égratignure(s) | | |

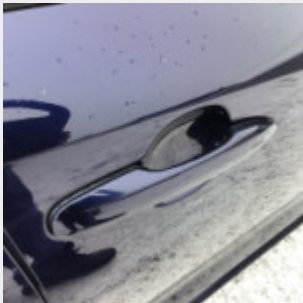
| Section | Niveau de dommage | Types de dommage | Détails | Photo |
|---|---|---|---|---|
| Porte avant droite (section principale) | Mineur | Égratignure(s) | | |

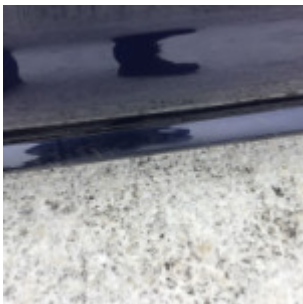
| Section | Niveau de dommage | Types de dommage | Détails | Photo |
|---|---|---|---|---|
| Jupe gauche | Modéré | Égratignure(s) | | |
