Emplacement	LÉVIS
Type d'actif	Automobile
Marque / Modèle / Année	KIA FORTE LX 2017
NIV	3KPFL4A77HE069274
Odomètre	173634 km
Nombre de clés	1

Rapport de dommages

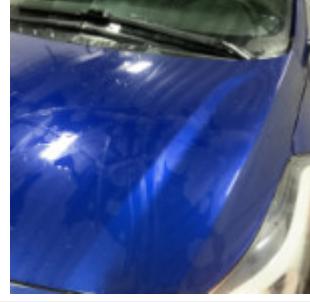
Section	Niveau de dommage	Types de dommage	Détails	Photo
Capot (côté aile gauche)	Mineur	Éclat de peinture, Égratignure(s)

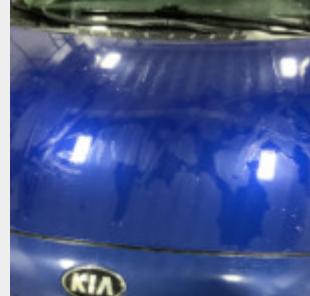
Section	Niveau de dommage	Types de dommage	Détails	Photo
Capot (centre)	Mineur	Éclat de peinture, Égratignure(s)

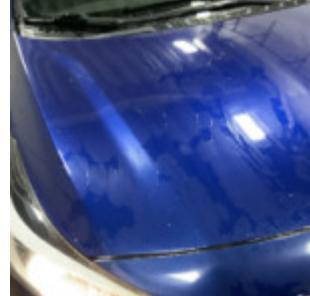
Capot (côté aile droite)	Mineur	Éclat de peinture, Égratignure(s)

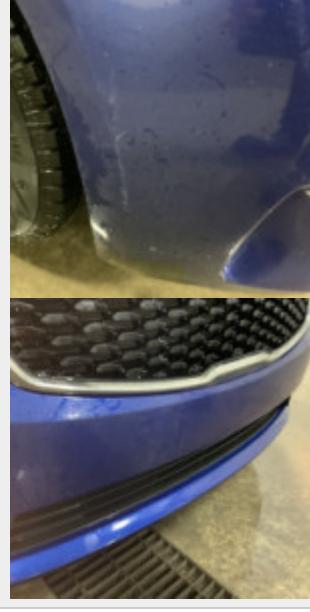
Pare-chocs avant	Modéré	Éclat de peinture, Égratignure(s)

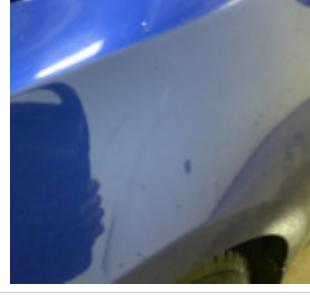
Aile avant gauche	Mineur	Égratignure(s)

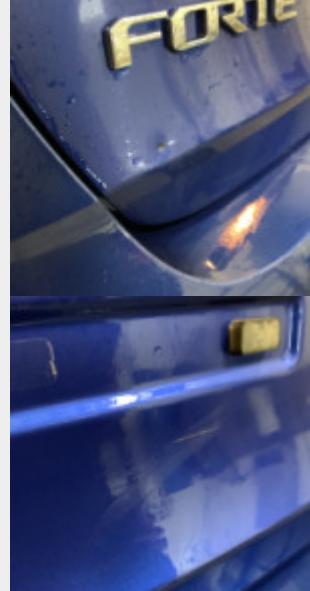
Section	Niveau de dommage	Types de dommage	Détails	Photo
Arrière	Modéré	Bosse(s), Égratignure(s)

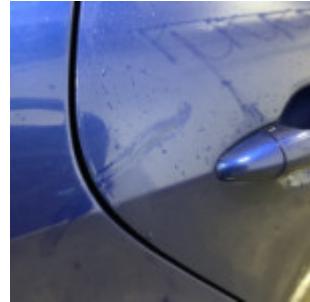
Porte arrière droite (section principale)	Modéré	Retouche de peinture

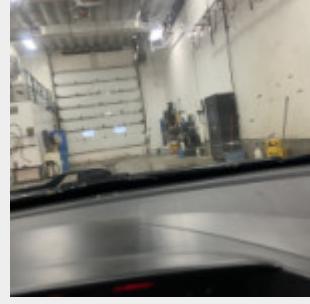
Pare-brise avant	Majeur	Bris, Besoin d'un remplacement
