| <b>Marque / Modèle / Année</b> | SUBARU BRZ BASE 2023 |
| <b>NIV</b> | JF1ZDBB17P9702938 |

## Rapport de dommages

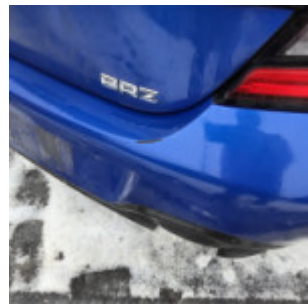
| Section | Niveau de dommage | Types de dommage | Détails | Photo |
|---|---|---|---|---|
| Pare-chocs arrière | Mineur | Égratignure(s) | | |
