Emplacement	LÉVIS
Type d'actif	Automobile
Marque / Modèle / Année	HYUNDAI SONATA SPORT 2022
NIV	5NPEJ4J28NH144674
Odomètre	69505 km
Nombre de clés	2

Rapport de dommages

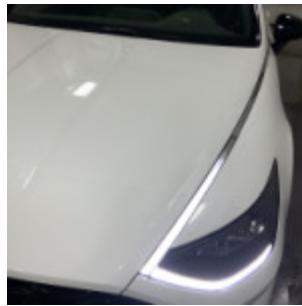
Section	Niveau de dommage	Types de dommage	Détails	Photo
Capot (côté aile gauche)	Mineur	Éclat de peinture

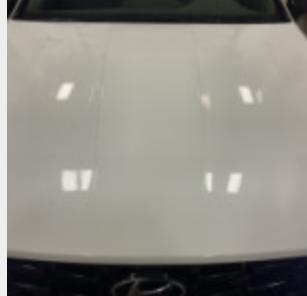
Section	Niveau de dommage	Types de dommage	Détails	Photo
Capot (centre)	Mineur	Éclat de peinture

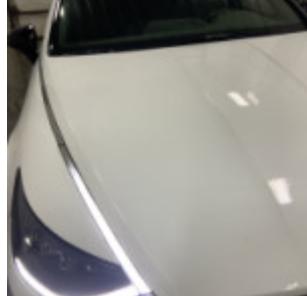
Capot (côté aile droite)	Mineur	Éclat de peinture

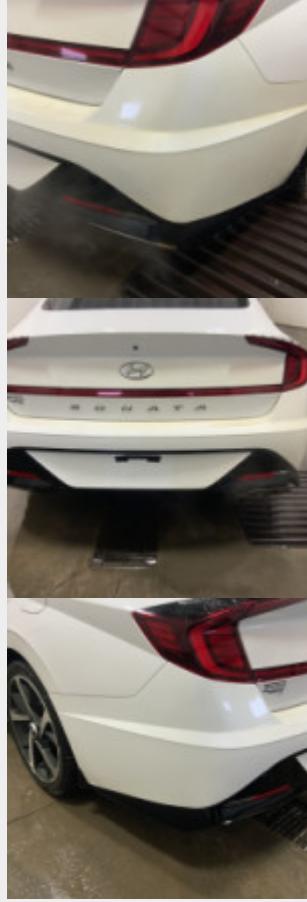
Pare-chocs arrière	Modéré	Rouille, Taches

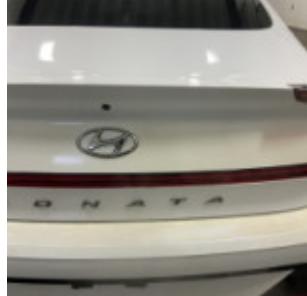
Section	Niveau de dommage	Types de dommage	Détails	Photo
Arrière	Modéré	Rouille

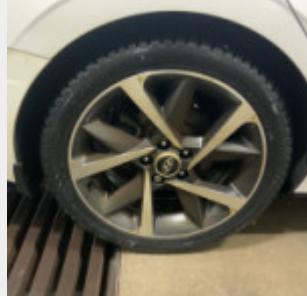
Jante arrière droite	Modéré	Rouille

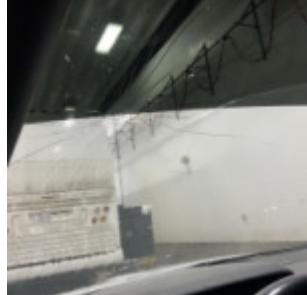
Pare-brise avant	Majeur	Bris, Besoin d'un remplacement
