<b>Emplacement</b>	LÉVIS
<b>Type d'actif</b>	Automobile
<b>Marque / Modèle / Année</b>	INFINITI Q50 SPORT 2018
<b>NIV</b>	JN1EV7AR4JM439051
<b>Odomètre</b>	135455 km
<b>Nombre de clés</b>	2

**Rapport de dommages**

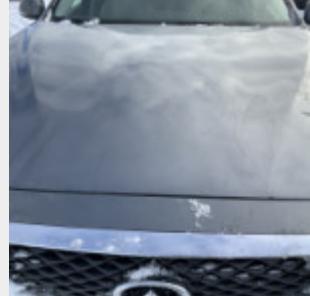
Section	Niveau de dommage	Types de dommage	Détails	Photo
Capot (centre)	Mineur	Éclat de peinture, Égratignure(s)

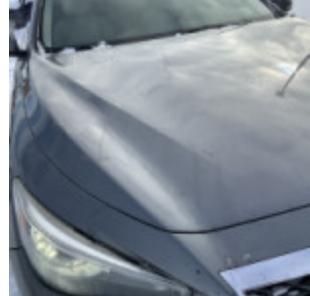
Capot (côté aile droite)	Mineur	Éclat de peinture, Égratignure(s)

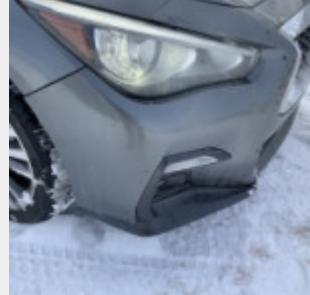
Pare-chocs avant	Modéré	Bris, Égratignure(s)

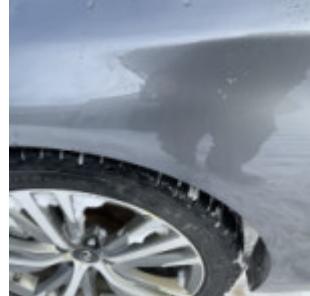
Aile avant gauche	Mineur	Égratignure(s)

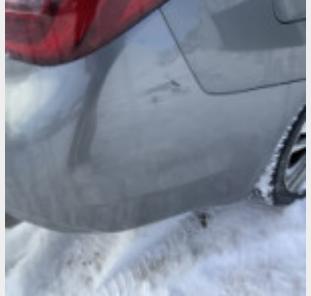
Section	Niveau de dommage	Types de dommage	Détails	Photo
Pare-chocs arrière	Modéré	Égratignure(s)

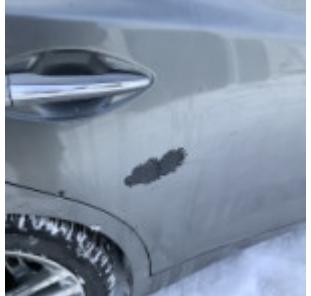
Porte arrière droite (section principale)	Modéré	Éclat de peinture, Égratignure(s)

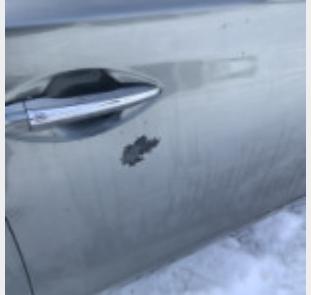
Porte avant droite (section principale)	Modéré	Éclat de peinture, Égratignure(s)

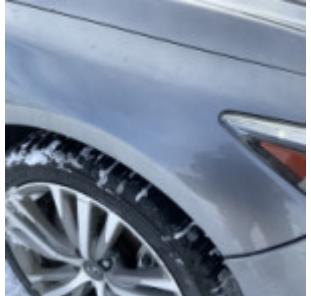
Aile avant droite	Mineur	Égratignure(s)

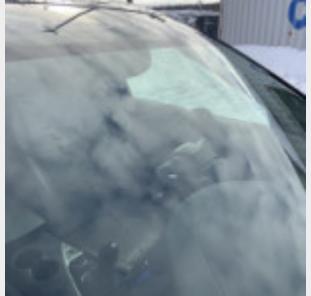
Section	Niveau de dommage	Types de dommage	Détails	Photo
Pare-brise avant	Majeur	Bris, Besoin d'un remplacement

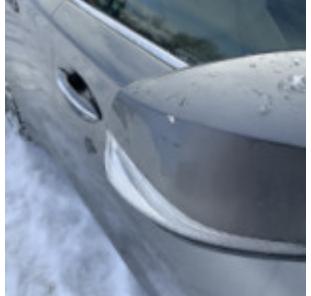
Rétroviseur droite	Mineur	Égratignure(s)

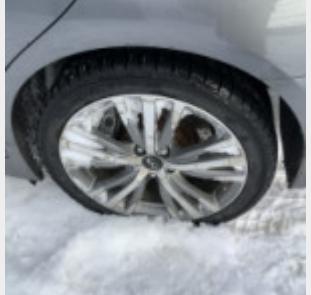
Pneu arrière gauche	Majeur	Bris, Besoin d'un remplacement
