| <b>Marque / Modèle / Année</b> | VOLKSWAGEN TIGUAN COMFORTLINE 2019 |
| <b>NIV</b> | 3VV2B7AXXKM155390 |

**Rapport de dommages**

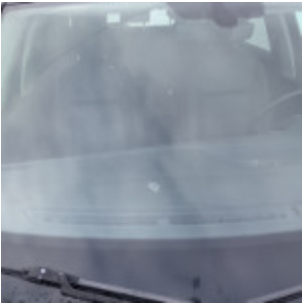
| Section | Niveau de dommage | Types de dommage | Détails | Photo |
|---|---|---|---|---|
| Pare-brise avant | Majeur | Cassure | | |

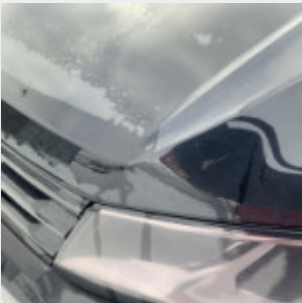
| Section | Niveau de dommage | Types de dommage | Détails | Photo |
|---|---|---|---|---|
| Capot (côté aile gauche) | Mineur | Éclat de peinture, Égratignure(s) | | |

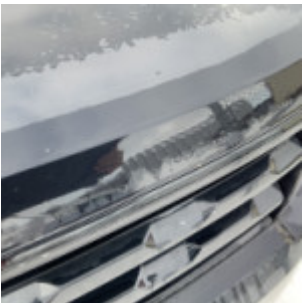
| Section | Niveau de dommage | Types de dommage | Détails | Photo |
|---|---|---|---|---|
| Capot (centre) | Mineur | Éclat de peinture, Égratignure(s) | | |

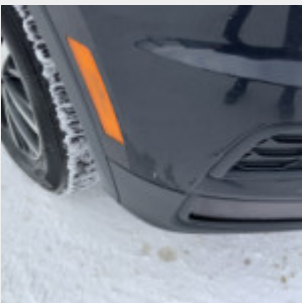
| Section | Niveau de dommage | Types de dommage | Détails | Photo |
|---|---|---|---|---|
| Pare-chocs avant | Mineur | Égratignure(s) | | |

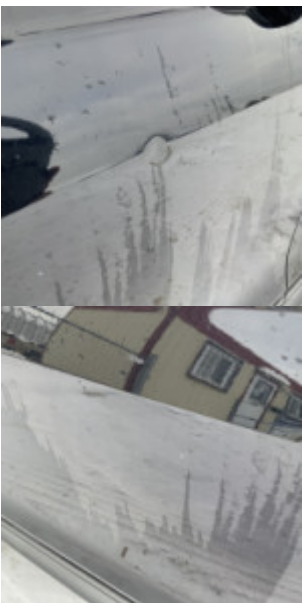
| Section | Niveau de dommage | Types de dommage | Détails | Photo |
|---|---|---|---|---|
| Porte avant gauche (section principale) | Mineur | Bosse(s), Égratignure(s) | | |

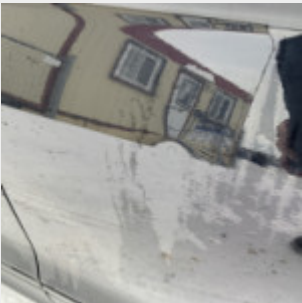
| Section | Niveau de dommage | Types de dommage | Détails | Photo |
|---|---|---|---|---|
| Porte arrière gauche (section principale) | Mineur | Bosse(s) | | |

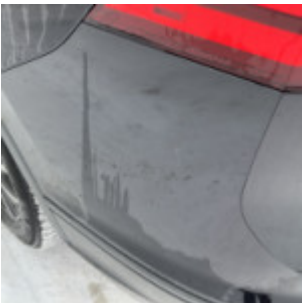
| Section | Niveau de dommage | Types de dommage | Détails | Photo |
|---|---|---|---|---|
| Pare-chocs arrière | Mineur | Égratignure(s) | | |
