**Emplacement** BOISBRIAND  
**Type d'actif** Automobile  
**Marque / Modèle / Année** NISSAN ROGUE SV 2017  
**NIV** 5N1AT2MVXHC735054  
**Odomètre** 132617 km  
**Nombre de clés** 2

**Rapport de dommages**

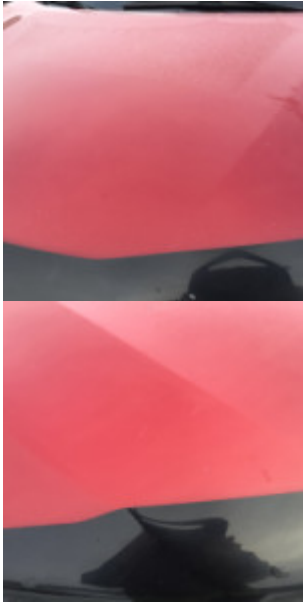
| Section | Niveau de dommage | Types de dommage | Détails | Photo |
|---|---|---|---|---|
| Capot (centre) | Majeur | Éclat de peinture | | |

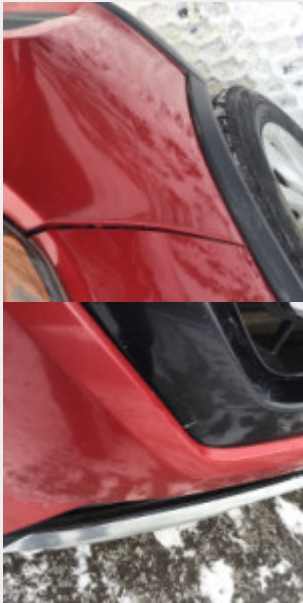
| Section | Niveau de dommage | Types de dommage | Détails | Photo |
|---|---|---|---|---|
| Pare-chocs avant | Modéré | Égratignure(s) | | |

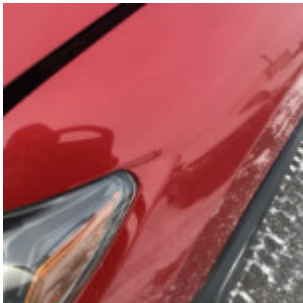
| Section | Niveau de dommage | Types de dommage | Détails | Photo |
|---|---|---|---|---|
| Aile avant gauche | Mineur | Bosse(s), Égratignure(s) | | |

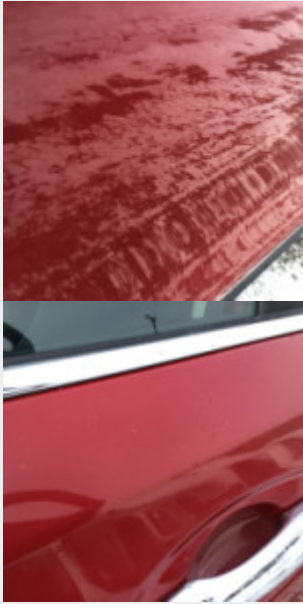
| Section | Niveau de dommage | Types de dommage | Détails | Photo |
|---|---|---|---|---|
| Porte avant gauche (section principale) | Modéré | Égratignure(s) | | |

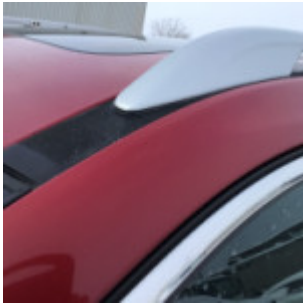
| Section | Niveau de dommage | Types de dommage | Détails | Photo |
|---|---|---|---|---|
| Haut des portes - côté gauche | Mineur | Égratignure(s) | | |

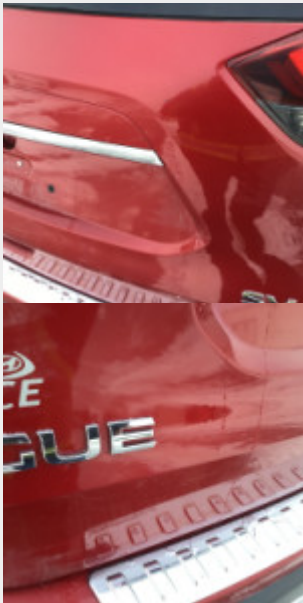
| Section | Niveau de dommage | Types de dommage | Détails | Photo |
|---|---|---|---|---|
| Arrière | Mineur | Éclat de peinture, Égratignure(s) | | |

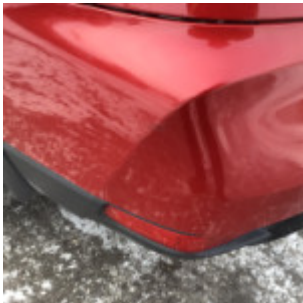
| Section | Niveau de dommage | Types de dommage | Détails | Photo |
|---|---|---|---|---|
| Pare-chocs arrière | Majeur | Retouche de peinture | | |

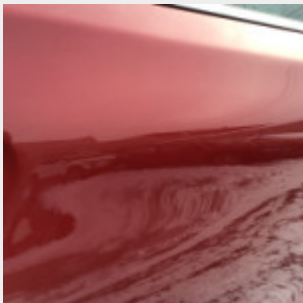
| Section | Niveau de dommage | Types de dommage | Détails | Photo |
|---|---|---|---|---|
| Porte arrière droite (section principale) | Modéré | Égratignure(s) | | |
