Emplacement	BOISBRIAND
Type d'actif	Automobile
Marque / Modèle / Année	HYUNDAI KONA ESSENTIAL 2018
NIV	KM8K1CAA7JU123895
Odomètre	81636 km
Nombre de clés	2

Rapport de dommages

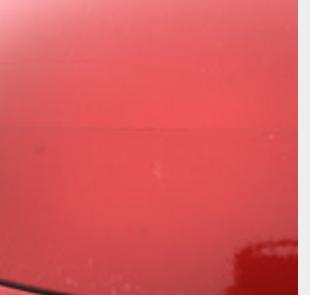
Section	Niveau de dommage	Types de dommage	Détails	Photo
Capot (centre)	Majeur	Égratignure(s)

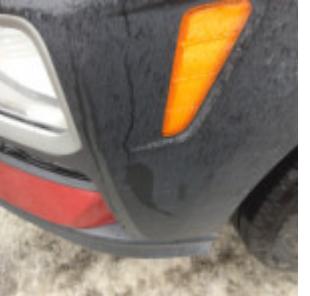
Aile avant gauche	Mineur	Égratignure(s)

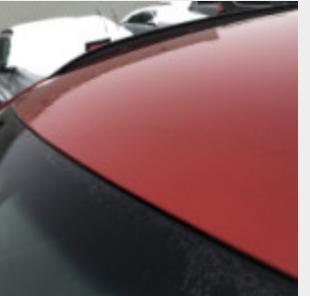
Toit	Modéré	Éclat de peinture

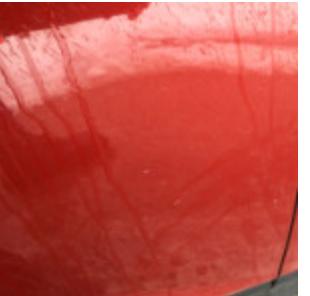
Porte avant droite (section principale)	Modéré	Éclat de peinture
