Emplacement	LÉVIS
Type d'actif	Automobile
Marque / Modèle / Année	DODGE DURANGO R/T 2020
NIV	1C4SDJCT6LC220514
Odomètre	114034 km
Nombre de clés	2

Rapport de dommages

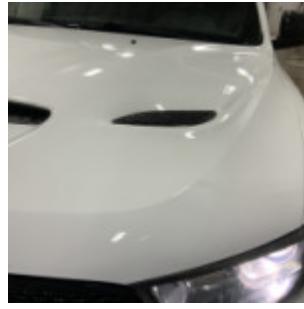
Section	Niveau de dommage	Types de dommage	Détails	Photo
Capot (côté aile gauche)	Mineur	Éclat de peinture, Égratignure(s)

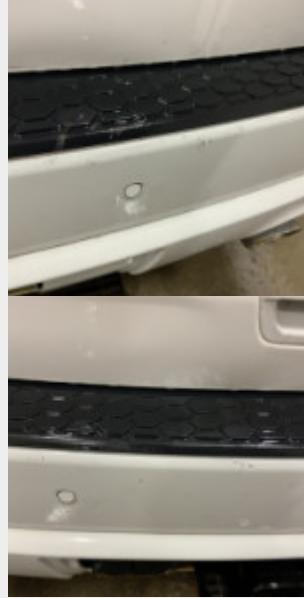
Section	Niveau de dommage	Types de dommage	Détails	Photo
Pare-chocs arrière	Mineur	Éclat de peinture, Égratignure(s)
