**Emplacement** BOISBRIAND  
**Type d'actif** Automobile  
**Marque / Modèle / Année** INFINITI QX60 PURE 2019  
**NIV** 5N1DL0MM5KC505096  
**Odomètre** 118168 km  
**Nombre de clés** 2

**Rapport de dommages**

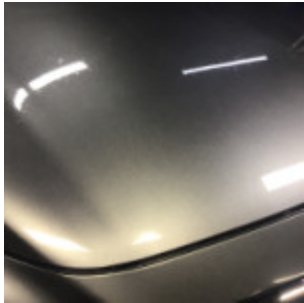
| Section | Niveau de dommage | Types de dommage | Détails | Photo |
|---|---|---|---|---|
| Capot (centre) | Modéré | Éclat de peinture | | |

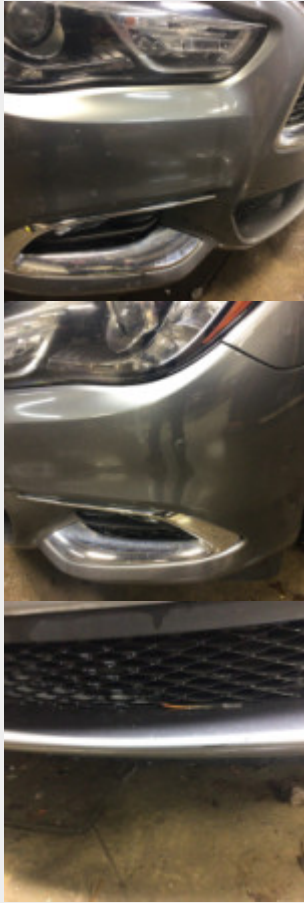
| Section | Niveau de dommage | Types de dommage | Détails | Photo |
|---|---|---|---|---|
| Pare-chocs avant | Majeur | Éclat de peinture, Égratignure(s) | | |

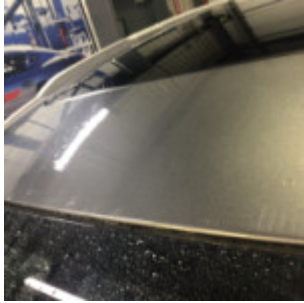
| Section | Niveau de dommage | Types de dommage | Détails | Photo |
|---|---|---|---|---|
| Toit | Modéré | Éclat de peinture | | |

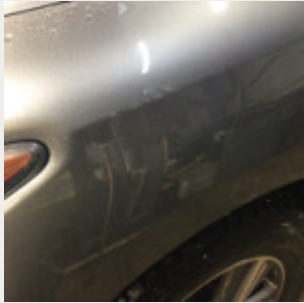
| Section | Niveau de dommage | Types de dommage | Détails | Photo |
|---|---|---|---|---|
| Aile avant gauche | Mineur | Égratignure(s) | | |

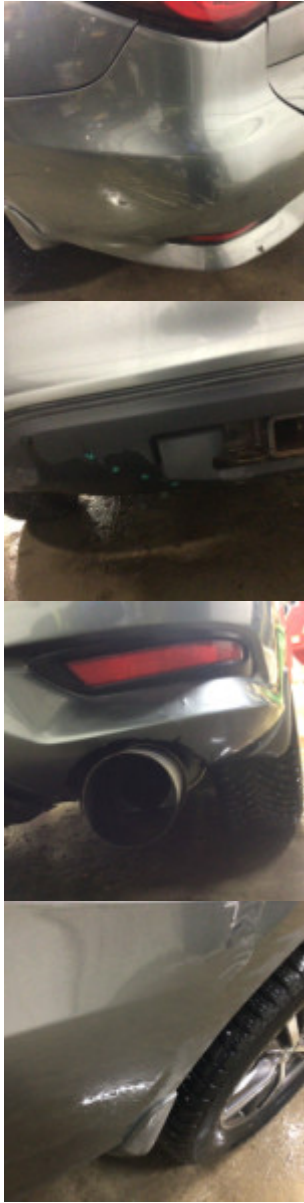
| Section | Niveau de dommage | Types de dommage | Détails | Photo |
|---|---|---|---|---|
| Pare-chocs arrière | Majeur | Bris, Éclat de peinture, Égratignure(s) | | |

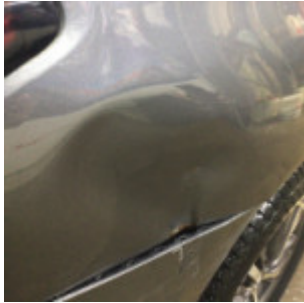
| Section | Niveau de dommage | Types de dommage | Détails | Photo |
|---|---|---|---|---|
| Aile arrière droite | Majeur | Bosse(s) | | |

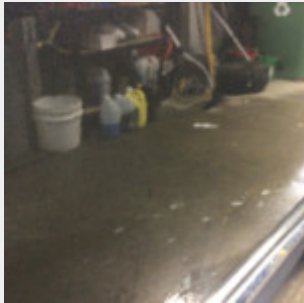
| Section | Niveau de dommage | Types de dommage | Détails | Photo |
|---|---|---|---|---|
| Porte avant droite (section principale) | Mineur | Bosse(s) | | |
