Emplacement LÉVIS
Type d'actif Automobile
Marque / Modèle / Année DODGE DURANGO LIMITED 2016
NIV 1C4RDJDG2GC321510
Odomètre 121657 km
Nombre de clés 2

Rapport de dommages

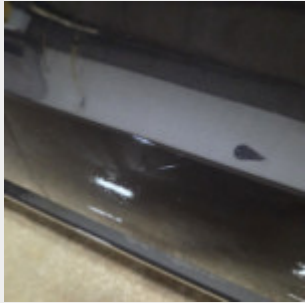
Section	Niveau de dommage	Types de dommage	Détails	Photo
Porte arrière droite (section principale)	Modéré	Égratignure(s)

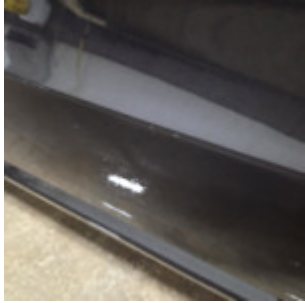
Porte avant droite (section principale)	Mineur	Éclat de peinture, Égratignure(s)

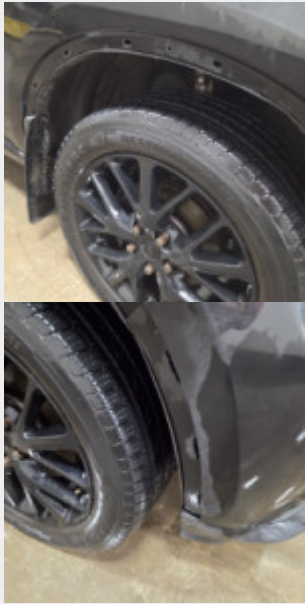
Aile avant droite	Majeur	Manquant	contour d'aile manquant.
