<b>Emplacement</b>	LÉVIS
<b>Type d'actif</b>	Roulotte
<b>Marque / Modèle / Année</b>	HEARTLAND RV TRAIL RUNNER 31DB 2023
<b>NIV</b>	5SFEB3721PE522137
<b>Odomètre</b>	
<b>Nombre de clés</b>	2

**Rapport de dommages**

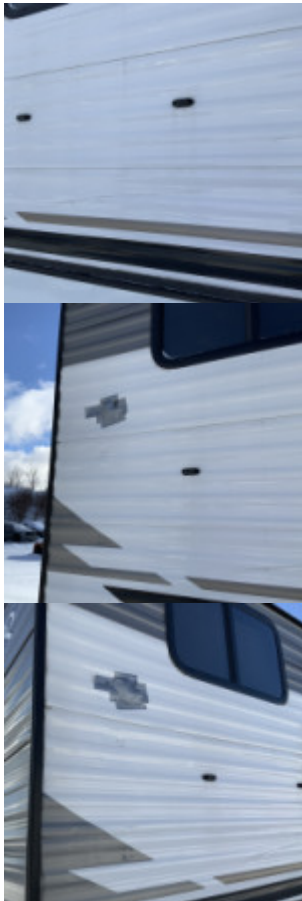
Section	Niveau de dommage	Types de dommage	Détails	Photo
Mur arrière - côté droit	Majeur	Bris, Bosse(s), Égratignure(s)
