<b>Emplacement</b>	BOISBRIAND
<b>Type d'actif</b>	Automobile
<b>Marque / Modèle / Année</b>	VOLKSWAGEN JETTA HIGHLINE 2024
<b>NIV</b>	3VWGM7BUXRM015186
<b>Odomètre</b>	49264 km
<b>Nombre de clés</b>	1

**Rapport de dommages**

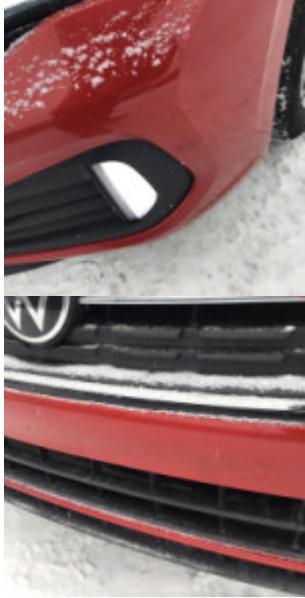
Section	Niveau de dommage	Types de dommage	Détails	Photo
Pare-chocs avant	Mineur	Égratignure(s)

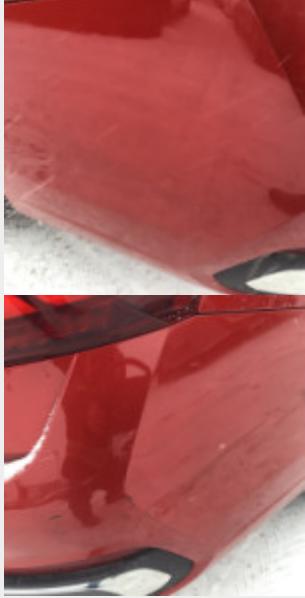
Pare-chocs arrière	Majeur	Égratignure(s)
