**Emplacement** BOISBRIAND  
**Type d'actif** Motocyclette  
**Marque / Modèle / Année** BETA 480RR 2020  
**NIV** ZD3E618CXL045213  
**Odomètre**  
**Nombre de clés** 0

**Rapport de dommages**

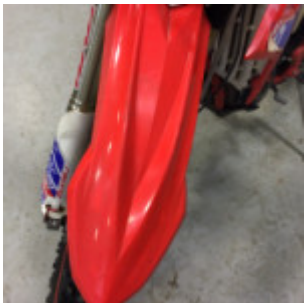
| Section | Niveau de dommage | Types de dommage | Détails | Photo |
|---|---|---|---|---|
| Aile avant | Mineur | Égratignure(s) | | |

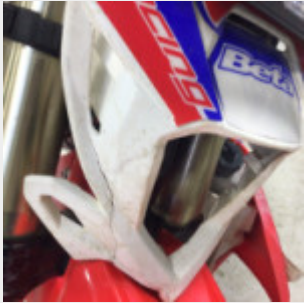
| Section | Niveau de dommage | Types de dommage | Détails | Photo |
|---|---|---|---|---|
| Carrosserie | Majeur | Bris | | |

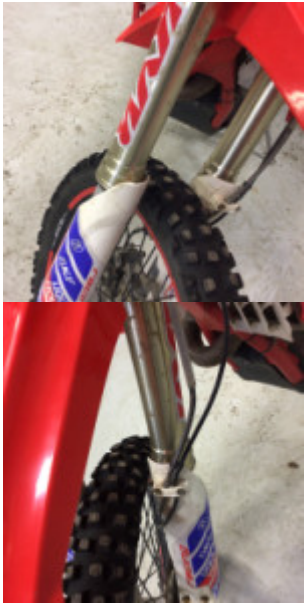
| Section | Niveau de dommage | Types de dommage | Détails | Photo |
|---|---|---|---|---|
| Suspension avant | Modéré | Égratignure(s) | | |

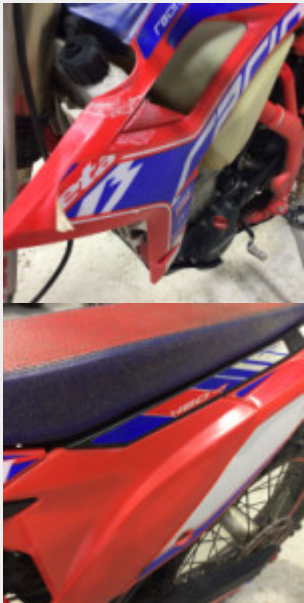
| Section | Niveau de dommage | Types de dommage | Détails | Photo |
|---|---|---|---|---|
| Panneau latéral gauche | Mineur | Autre, Égratignure(s) | collant décolle | |

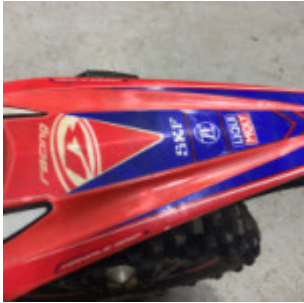
| Section | Niveau de dommage | Types de dommage | Détails | Photo |
|---|---|---|---|---|
| Garde-boue arrière | Modéré | Usure excessive, Égratignure(s) | | |

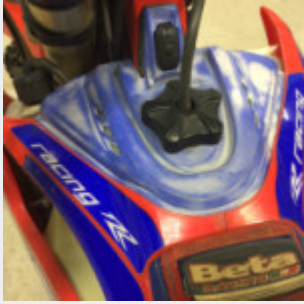
| Section | Niveau de dommage | Types de dommage | Détails | Photo |
|---|---|---|---|---|
| Réservoir à carburant | Majeur | Usure excessive | peinture user | |

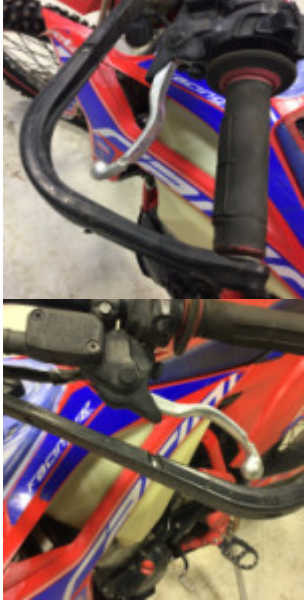
| Section | Niveau de dommage | Types de dommage | Détails | Photo |
|---|---|---|---|---|
| Poignée gauche | Majeur | Usure excessive, Égratignure(s) | | |

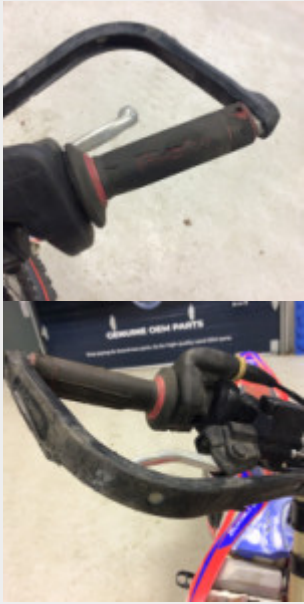
| Section | Niveau de dommage | Types de dommage | Détails | Photo |
|---|---|---|---|---|
| Poignée droite | Majeur | Usure excessive, Égratignure(s) | | |

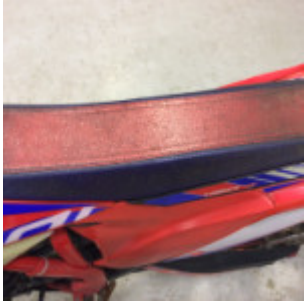
| Section | Niveau de dommage | Types de dommage | Détails | Photo |
|---|---|---|---|---|
| Siège | Majeur | Usure excessive, Taches | | |

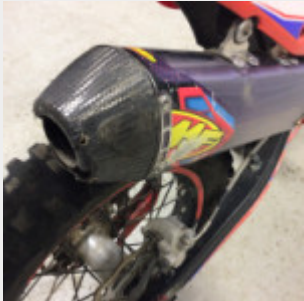
| Section | Niveau de dommage | Types de dommage | Détails | Photo |
|---|---|---|---|---|
| Échappement côté gauche | Majeur | Bris, Bosse(s) | | |

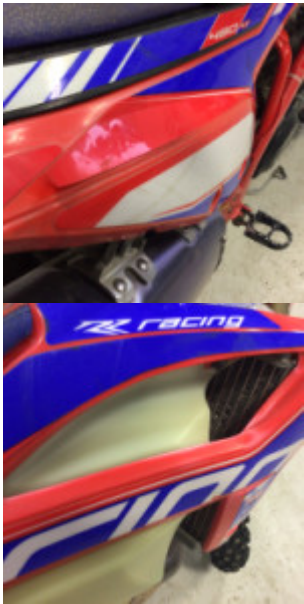
| Section | Niveau de dommage | Types de dommage | Détails | Photo |
|---|---|---|---|---|
| Panneau latéral droite | Mineur | Égratignure(s) | | |

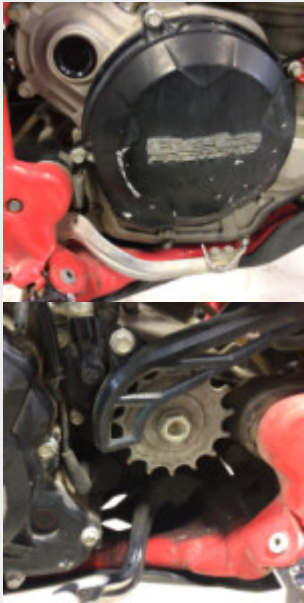
| Section | Niveau de dommage | Types de dommage | Détails | Photo |
|---|---|---|---|---|
| Moteur | Majeur | Autre, Égratignure(s) | cap moteur égratigner et chaîne manquant | |
