Emplacement BOISBRIAND
Type d'actif Automobile
Marque / Modèle / Année VOLKSWAGEN JETTA TRENDLINE 2013
NIV 3VW2K7AJ0DM280117
Odomètre 216677 km
Nombre de clés 2

Rapport de dommages

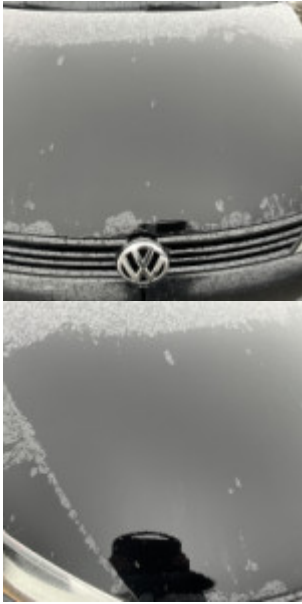
Section	Niveau de dommage	Types de dommage	Détails	Photo
Capot (centre)	Modéré	Retouche de peinture, Égratignure(s)

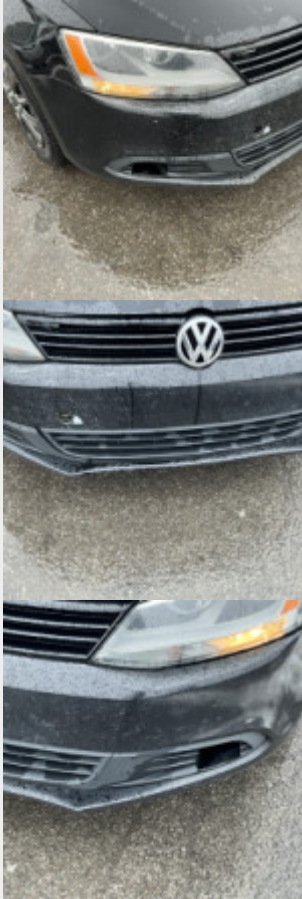
Pare-chocs avant	Majeur	Bris, Éclat de peinture, Égratignure(s), Taches

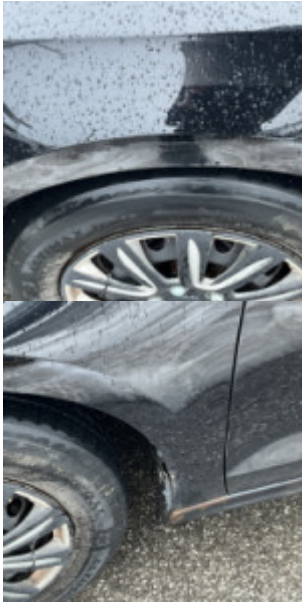
Section	Niveau de dommage	Types de dommage	Détails	Photo
Aile avant gauche	Majeur	Rouille, Égratignure(s)

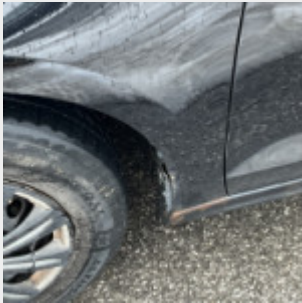
Jupe gauche	Majeur	Rouille

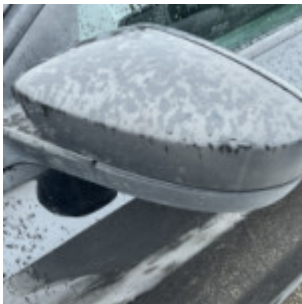
Rétroviseur gauche	Mineur	Égratignure(s)

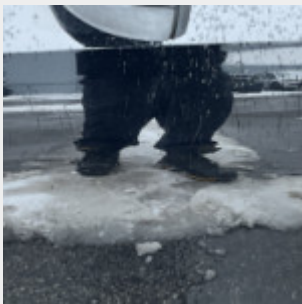
Porte avant gauche (section principale)	Modéré	Égratignure(s)

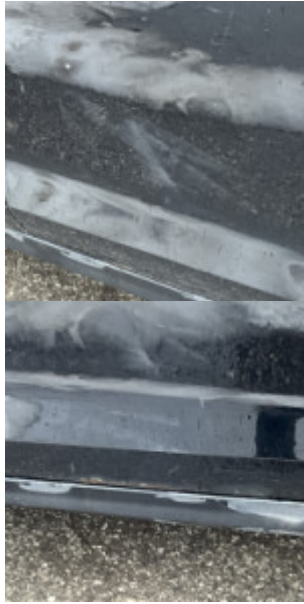
Section	Niveau de dommage	Types de dommage	Détails	Photo
Porte arrière gauche (section principale)	Majeur	Bosse(s), Égratignure(s)

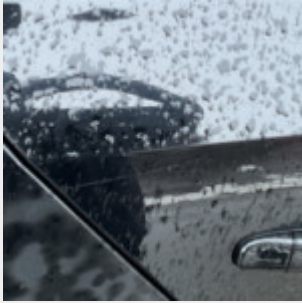
Section	Niveau de dommage	Types de dommage	Détails	Photo
Aile arrière droite	Mineur	Égratignure(s)		 
Porte arrière droite (section principale)	Majeur	Rouille, Égratignure(s)

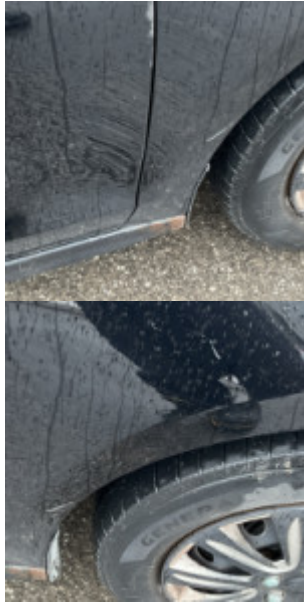
Section	Niveau de dommage	Types de dommage	Détails	Photo
Aile avant droite	Majeur	Rouille, Égratignure(s)
