Emplacement	BOISBRIAND
Type d'actif	Remorque utilitaire
Marque / Modèle / Année	MARCA 82"X14' 2024
NIV	2R9DP1614827134A1
Odomètre	
Nombre de clés	0

Rapport de dommages

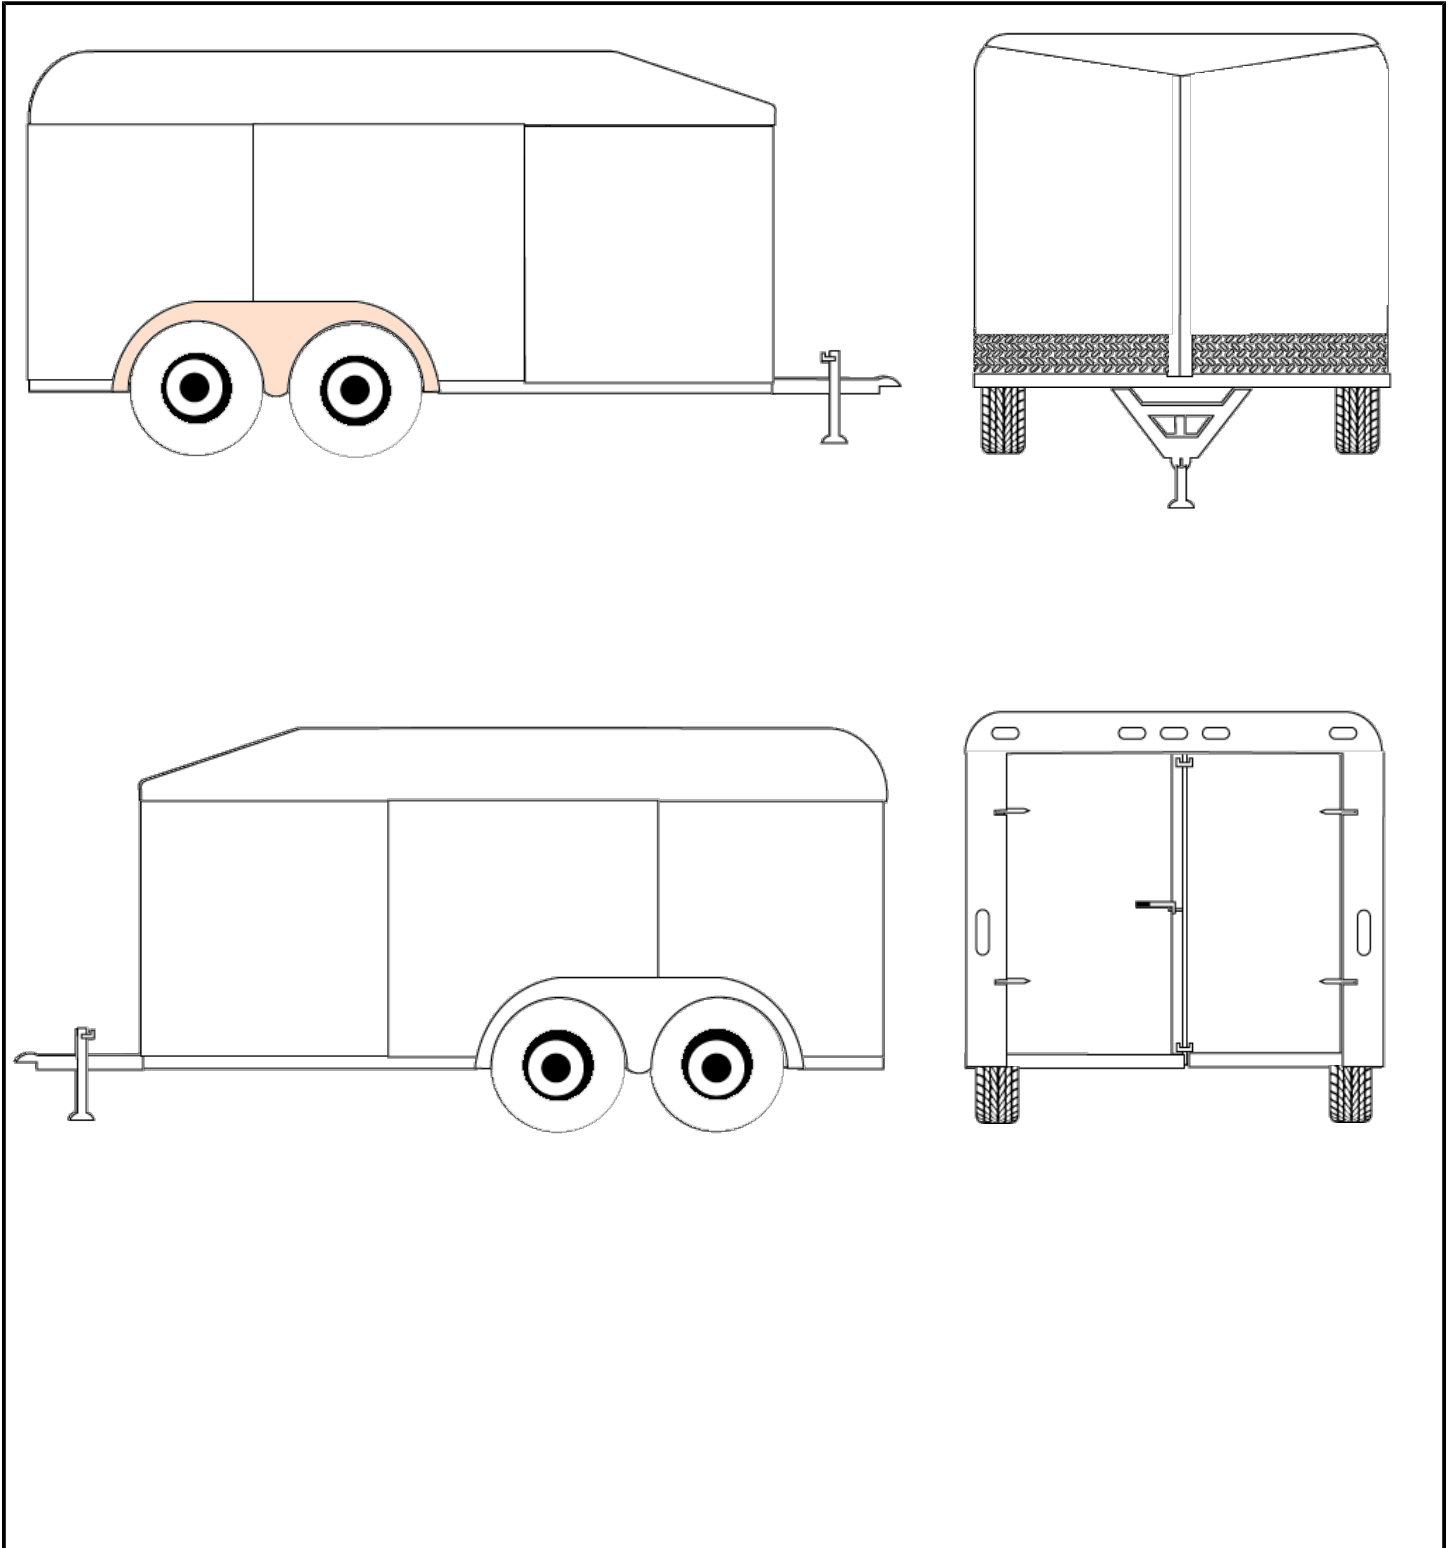
Section	Niveau de dommage	Types de dommage	Détails	Photo
Lumière arrière gauche	Majeur	Bosse(s)		 
Contour de l'aile droite	Mineur	Bosse(s), Égratignure(s)
