**Emplacement** BOISBRIAND  
**Type d'actif** Automobile  
**Marque / Modèle / Année** NISSAN SENTRA S PLUS 2020  
**NIV** 3N1AB8BV3LY283481  
**Odomètre** 88829 km  
**Nombre de clés** 1

**Rapport de dommages**

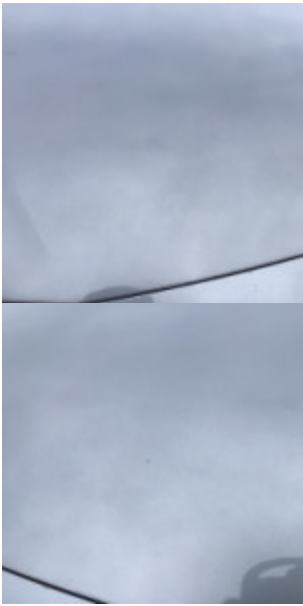
| Section | Niveau de dommage | Types de dommage | Détails | Photo |
|---|---|---|---|---|
| Capot (centre) | Majeur | Éclat de peinture | | |

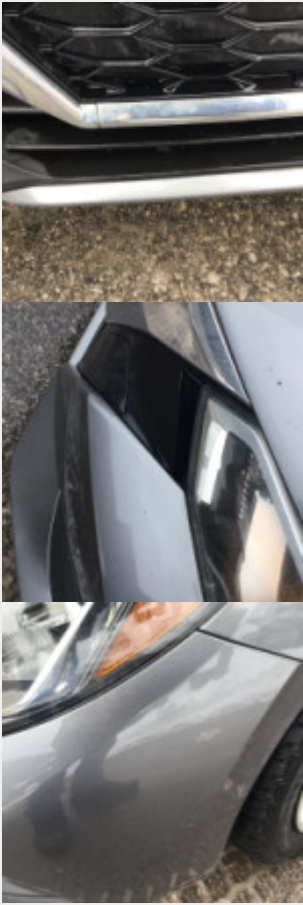
| Section | Niveau de dommage | Types de dommage | Détails | Photo |
|---|---|---|---|---|
| Pare-chocs avant | Modéré | Éclat de peinture, Égratignure(s) | | |

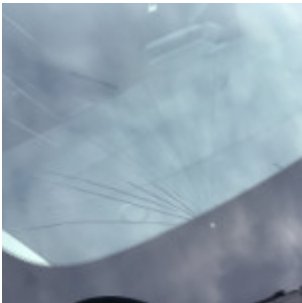
| Section | Niveau de dommage | Types de dommage | Détails | Photo |
|---|---|---|---|---|
| Pare-brise avant | Majeur | Besoin d'un remplacement | | |

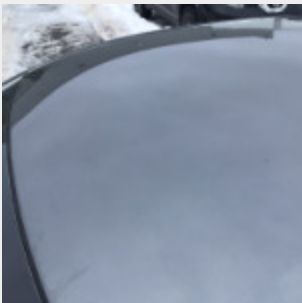
| Section | Niveau de dommage | Types de dommage | Détails | Photo |
|---|---|---|---|---|
| Toit | Modéré | Éclat de peinture | | |

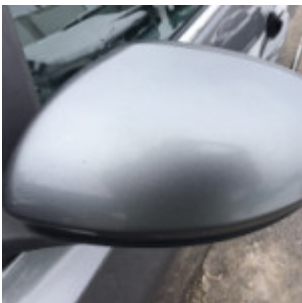
| Section | Niveau de dommage | Types de dommage | Détails | Photo |
|---|---|---|---|---|
| Rétroviseur gauche | Mineur | Éclat de peinture | | |

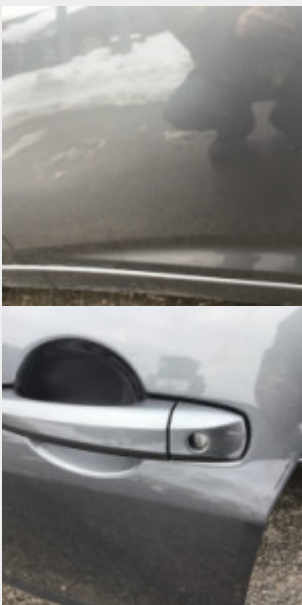
| Section | Niveau de dommage | Types de dommage | Détails | Photo |
|---|---|---|---|---|
| Porte avant gauche (section principale) | Majeur | Éclat de peinture | | |

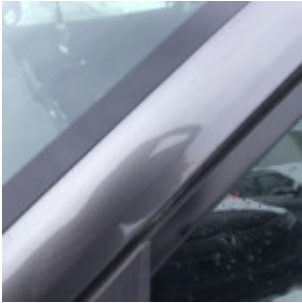
| Section | Niveau de dommage | Types de dommage | Détails | Photo |
|---|---|---|---|---|
| Haut des portes - côté gauche | Mineur | Éclat de peinture | | |

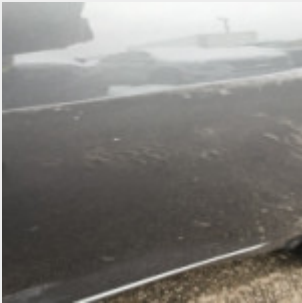
| Section | Niveau de dommage | Types de dommage | Détails | Photo |
|---|---|---|---|---|
| Porte arrière gauche (section principale) | Majeur | Égratignure(s) | | |

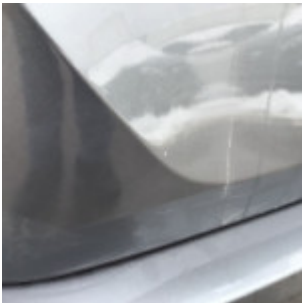
| Section | Niveau de dommage | Types de dommage | Détails | Photo |
|---|---|---|---|---|
| Arrière | Mineur | Égratignure(s) | | |

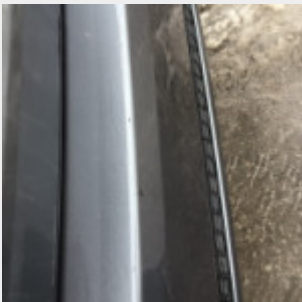
| Section | Niveau de dommage | Types de dommage | Détails | Photo |
|---|---|---|---|---|
| Pare-chocs arrière | Mineur | Égratignure(s) | | |

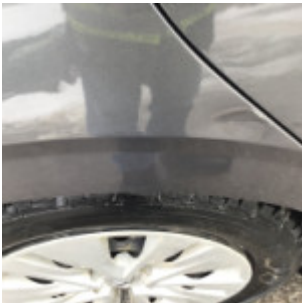
| Section | Niveau de dommage | Types de dommage | Détails | Photo |
|---|---|---|---|---|
| Aile arrière droite | Mineur | Bosse(s), Égratignure(s) | | |

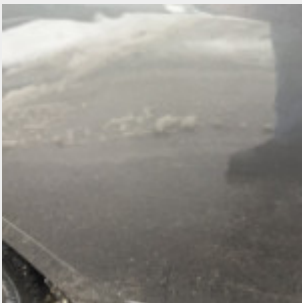
| Section | Niveau de dommage | Types de dommage | Détails | Photo |
|---|---|---|---|---|
| Porte arrière droite (section principale) | Mineur | Égratignure(s) | | |

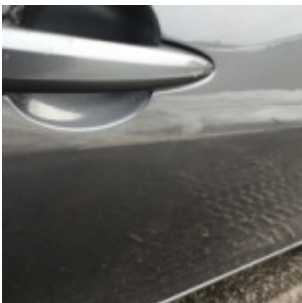
| Section | Niveau de dommage | Types de dommage | Détails | Photo |
|---|---|---|---|---|
| Porte avant droite (section principale) | Modéré | Égratignure(s) | | |

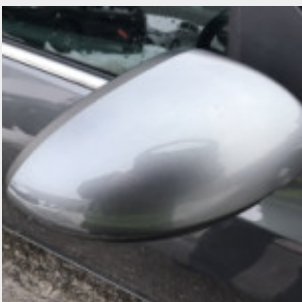
| Section | Niveau de dommage | Types de dommage | Détails | Photo |
|---|---|---|---|---|
| Rétroviseur droite | Modéré | Égratignure(s) | | |
