Emplacement	BOISBRIAND
Type d'actif	Automobile
Marque / Modèle / Année	MITSUBISHI OUTLANDER ES 2018
NIV	JA4AZ2A36JZ601399
Odomètre	195354 km
Nombre de clés	1

Rapport de dommages

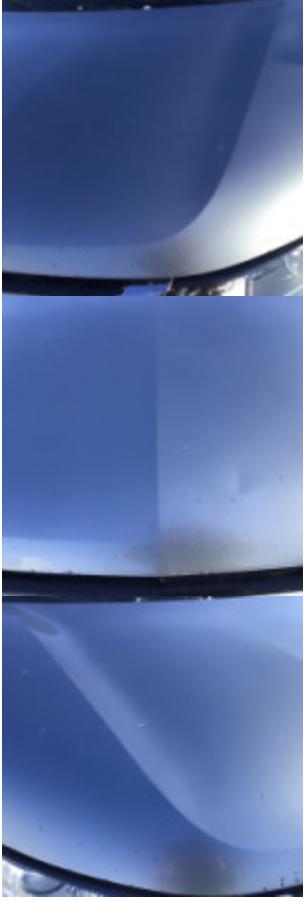
Section	Niveau de dommage	Types de dommage	Détails	Photo
Capot (centre)	Majeur	Éclat de peinture

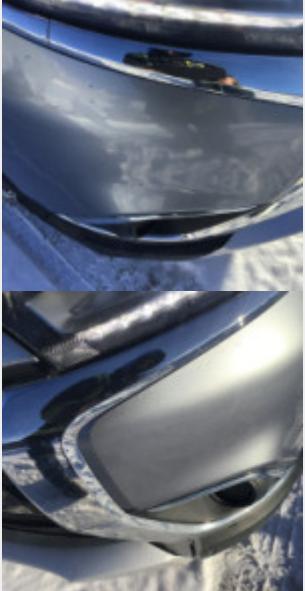
Pare-chocs avant	Majeur	Éclat de peinture

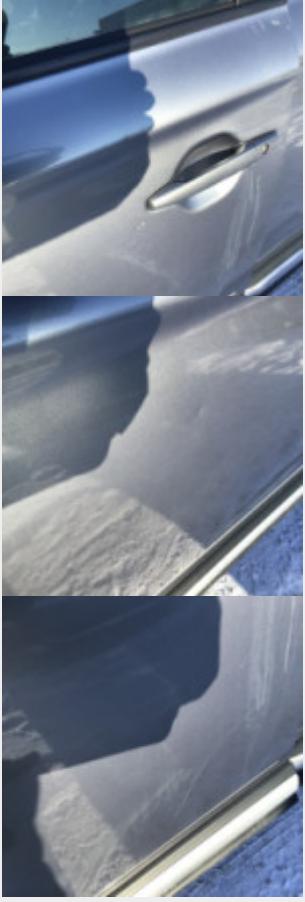
Section	Niveau de dommage	Types de dommage	Détails	Photo
Porte avant gauche (section principale)	Majeur	Éclat de peinture, Égratignure(s)

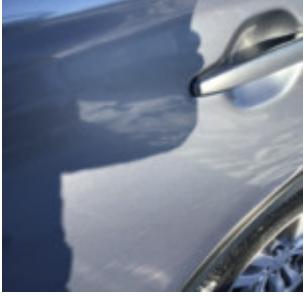
Porte arrière gauche (section principale)	Modéré	Égratignure(s)

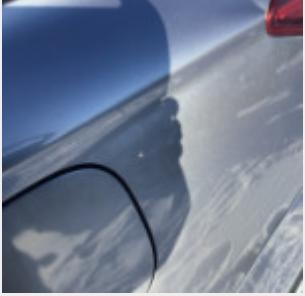
Aile arrière gauche	Majeur	Égratignure(s)

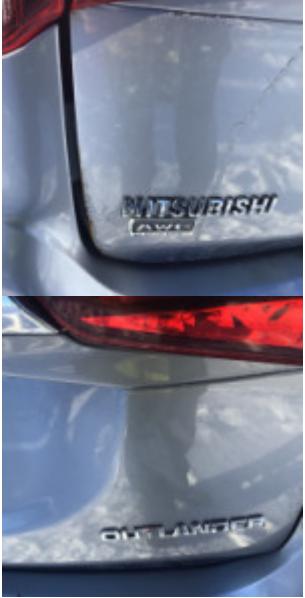
Section	Niveau de dommage	Types de dommage	Détails	Photo
Arrière	Majeur	Rouille

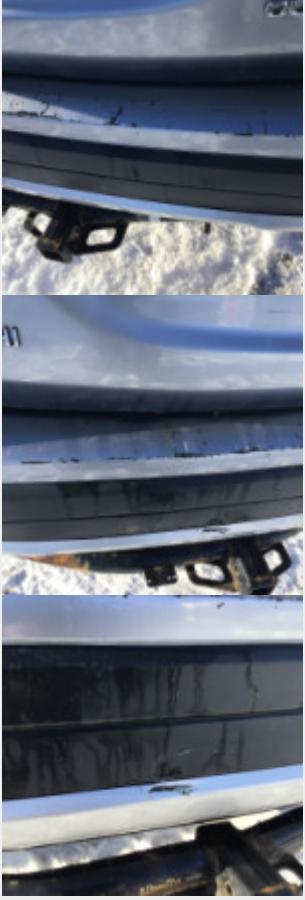
Pare-chocs arrière	Majeur	Bris, Égratignure(s)

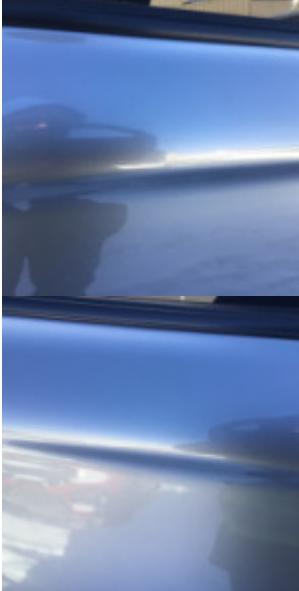
Section	Niveau de dommage	Types de dommage	Détails	Photo
Porte arrière droite (section principale)	Mineur	Égratignure(s)

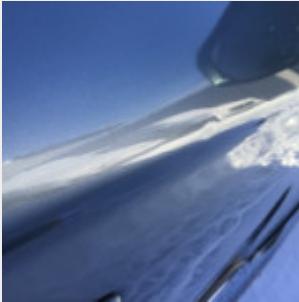
Porte avant droite (section principale)	Mineur	Bosse(s)

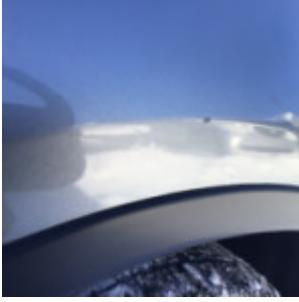
Aile avant droite	Majeur	Bosse(s), Éclat de peinture

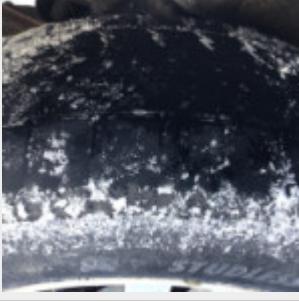
Pneu arrière droit	Majeur	Usure excessive

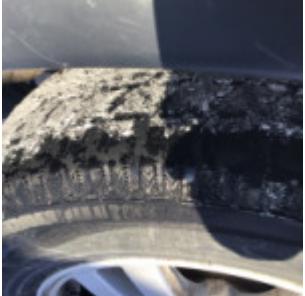
Section	Niveau de dommage	Types de dommage	Détails	Photo
Pneu arrière gauche	Majeur	Usure excessive
