<b>Emplacement</b>	BOISBRIAND
<b>Type d'actif</b>	Automobile
<b>Marque / Modèle / Année</b>	CHEVROLET CAMARO 1LT 2018
<b>NIV</b>	1G1FB1RX3J0128608
<b>Odomètre</b>	113525 km
<b>Nombre de clés</b>	2

**Rapport de dommages**

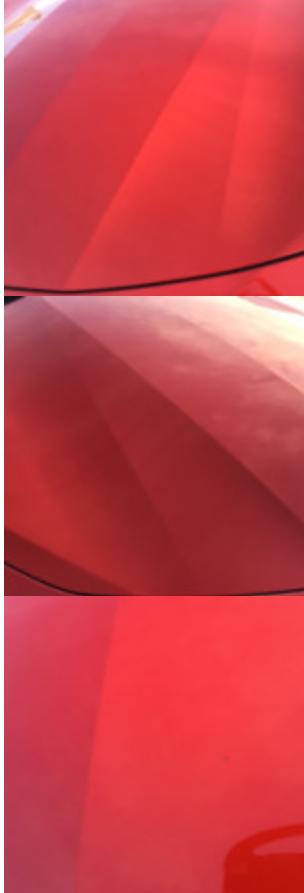
Section	Niveau de dommage	Types de dommage	Détails	Photo
Capot (centre)	Majeur	Éclat de peinture, Retouche de peinture

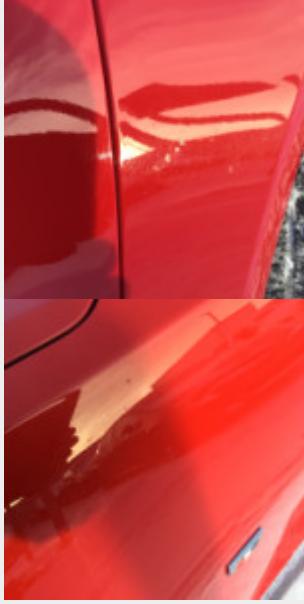
Aile avant gauche	Majeur	Éclat de peinture, Retouche de peinture
