**Emplacement** BOISBRIAND  
**Type d'actif** Automobile  
**Marque / Modèle / Année** NISSAN SENTRA SV 2017  
**NIV** 3N1AB7AP7HY316079  
**Odomètre** 98540 km  
**Nombre de clés** 1

**Rapport de dommages**

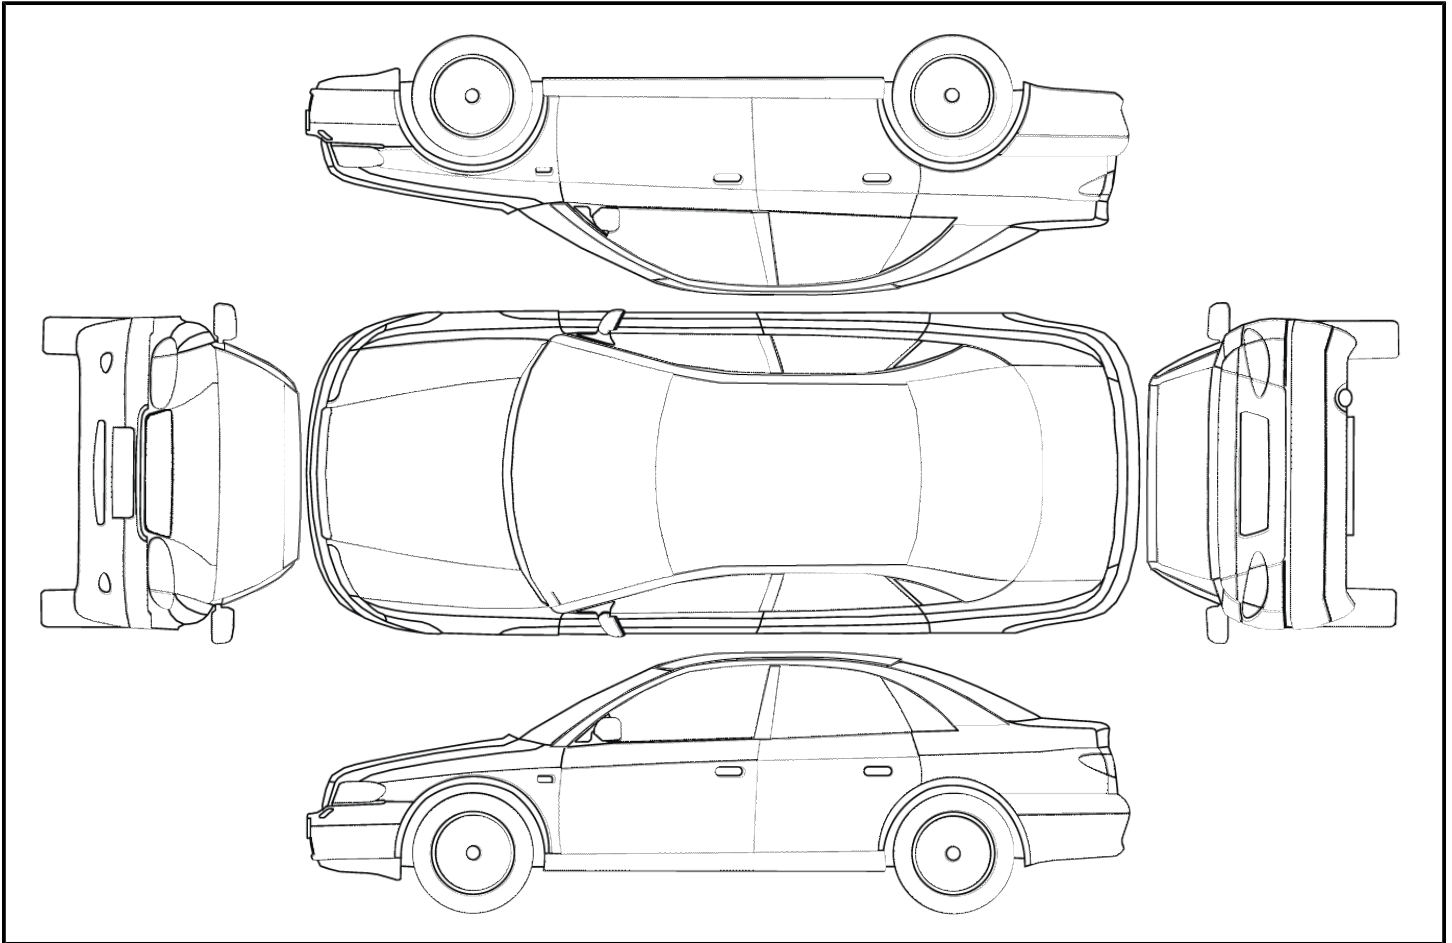
**Déclaration** Témoin allumé dans le tableau de bord  
**Condition** 4 pneus été avec rims dans voiture, Hood égratignures mineurs, pare-chocs avant frotter Eclat peinture majeurs et briser, toit éclat peinture et rouiller majeurs, haut fenêtre gauche Eclat peinture mineurs, rétroviseur gauche Eclat peinture mineurs, porte conducteur bosser majeurs, port3 arrière gauche bosser majeur#, jupe côté gauche bosser et rouiller majeurs, aile arrière gauche egratigner mineurs, valise rouiller majeur, pare-chocs arrière frotter majeur, aile arrière droite bosser majeurs, haut fenêtre droite egratigner majeurs, rétroviseur droite egratigner et briser majeurs, porte arrière droite bosser majeurs, jupe côté droite egratigner et rouiller majeurs, porte passager egratignures et poussière de frein mineurs,
