**Emplacement** BOISBRIAND  
**Type d'actif** Automobile  
**Marque / Modèle / Année** KIA SORENTO BLACK LINE 2020  
**NIV** 5XYPGDA55LG689009  
**Odomètre** 123711 km  
**Nombre de clés** 1

**Rapport de dommages**

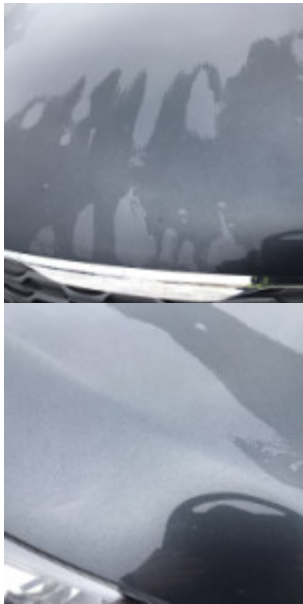
| Section | Niveau de dommage | Types de dommage | Détails | Photo |
|---|---|---|---|---|
| Capot (centre) | Modéré | Éclat de peinture | | |

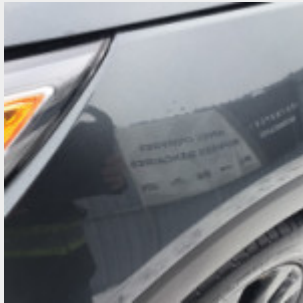
| Section | Niveau de dommage | Types de dommage | Détails | Photo |
|---|---|---|---|---|
| Aile avant gauche | Mineur | Égratignure(s) | | |

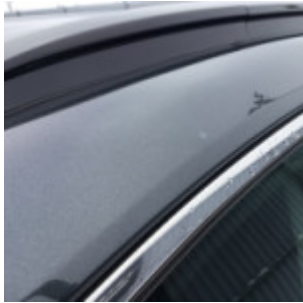
| Section | Niveau de dommage | Types de dommage | Détails | Photo |
|---|---|---|---|---|
| Haut des portes - côté gauche | Modéré | Éclat de peinture | | |

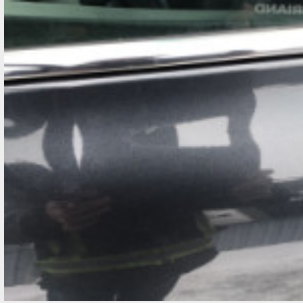
| Section | Niveau de dommage | Types de dommage | Détails | Photo |
|---|---|---|---|---|
| Porte avant gauche (section principale) | Majeur | Éclat de peinture | | |

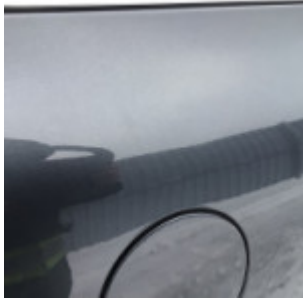
| Section | Niveau de dommage | Types de dommage | Détails | Photo |
|---|---|---|---|---|
| Aile arrière gauche | Mineur | Égratignure(s) | | |

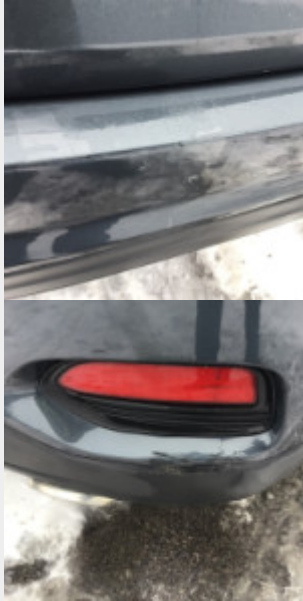
| Section | Niveau de dommage | Types de dommage | Détails | Photo |
|---|---|---|---|---|
| Pare-chocs arrière | Majeur | Bris, Égratignure(s) | | |

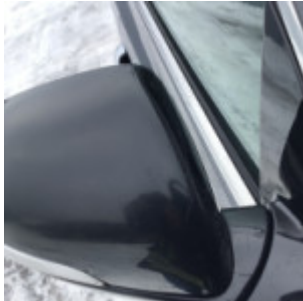
| Section | Niveau de dommage | Types de dommage | Détails | Photo |
|---|---|---|---|---|
| Rétroviseur droite | Majeur | Égratignure(s) | | |

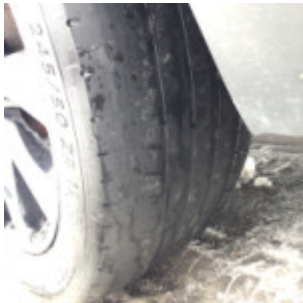
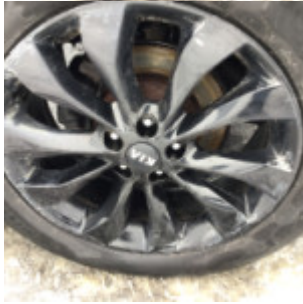
| Section | Niveau de dommage | Types de dommage | Détails | Photo |
|---|---|---|---|---|
| Pneu arrière droit | Majeur | Usure excessive, Autre | mags<br>frotter<br>majeur | |

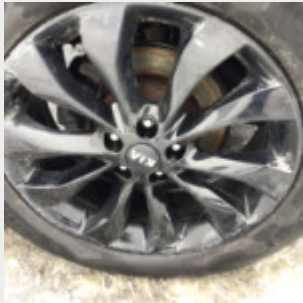
| Section | Niveau de dommage | Types de dommage | Détails | Photo |
|---|---|---|---|---|
| Jante arrière droite | Majeur | Égratignure(s) | | |

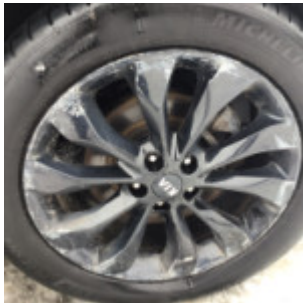
| Section | Niveau de dommage | Types de dommage | Détails | Photo |
|---|---|---|---|---|
| Jante avant droite | Majeur | Égratignure(s) | | |

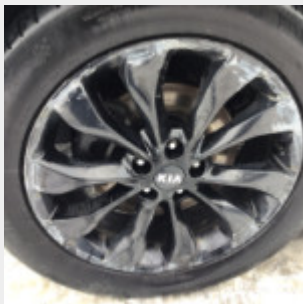
| Section | Niveau de dommage | Types de dommage | Détails | Photo |
|---|---|---|---|---|
| Jante arrière gauche | Majeur | Égratignure(s) | | |

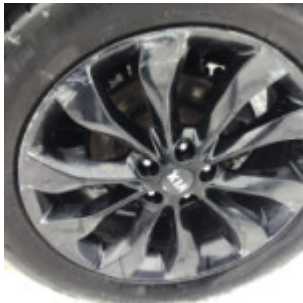
| Section | Niveau de dommage | Types de dommage | Détails | Photo |
|---|---|---|---|---|
| Jante avant gauche | Majeur | Égratignure(s) | | |
