**Emplacement** BOISBRIAND  
**Type d'actif** Automobile  
**Marque / Modèle / Année** KIA FORTE LX 2024  
**NIV** 3KPF24AD5RE722243  
**Odomètre** 49667 km  
**Nombre de clés** 2

**Rapport de dommages**

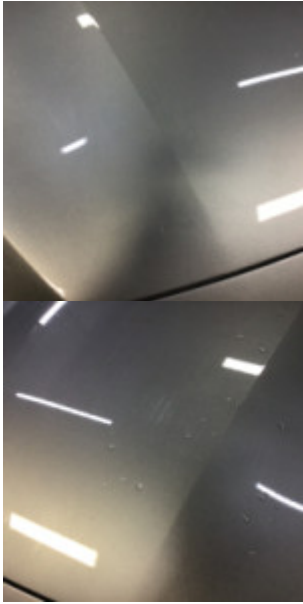
| Section | Niveau de dommage | Types de dommage | Détails | Photo |
|---|---|---|---|---|
| Capot (centre) | Modéré | Éclat de peinture | | |

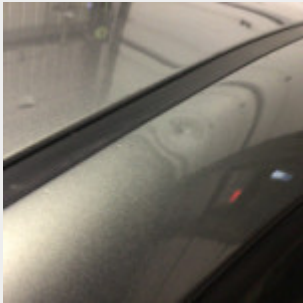
| Section | Niveau de dommage | Types de dommage | Détails | Photo |
|---|---|---|---|---|
| Haut des portes - côté gauche | Modéré | Bosse(s) | | |

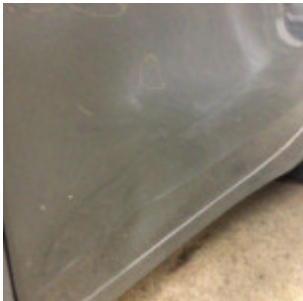
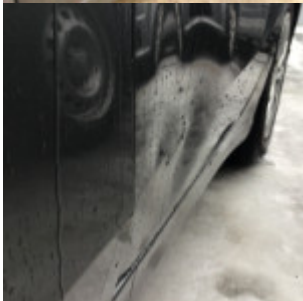
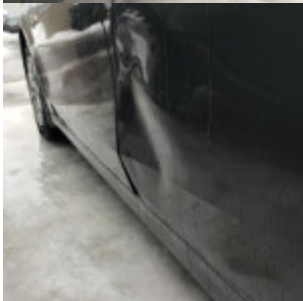
| Section | Niveau de dommage | Types de dommage | Détails | Photo |
|---|---|---|---|---|
| Porte arrière gauche (section principale) | Majeur | Bosse(s) | | |

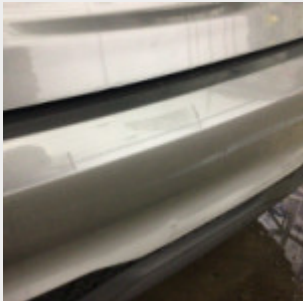
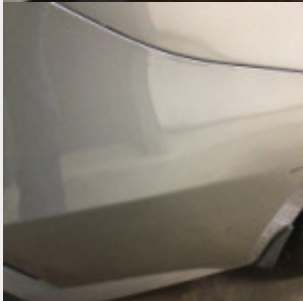
| Section | Niveau de dommage | Types de dommage | Détails | Photo |
|---|---|---|---|---|
| Pare-chocs arrière | Majeur | Égratignure(s) | | |

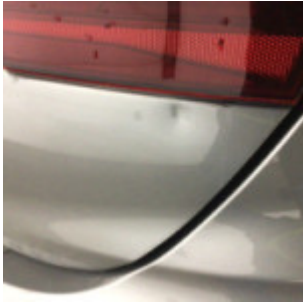
| Section | Niveau de dommage | Types de dommage | Détails | Photo |
|---|---|---|---|---|
| Arrière | Mineur | Bosse(s) | | |

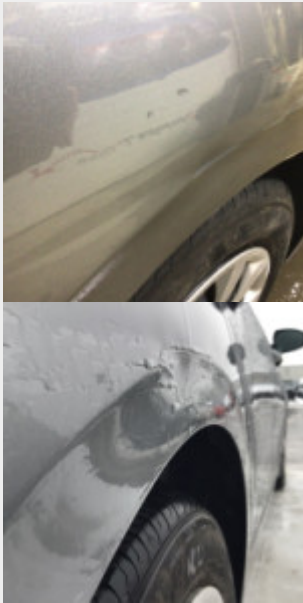
| Section | Niveau de dommage | Types de dommage | Détails | Photo |
|---|---|---|---|---|
| Aile arrière droite | Majeur | Bosse(s),<br>Égratignure(s) | | |

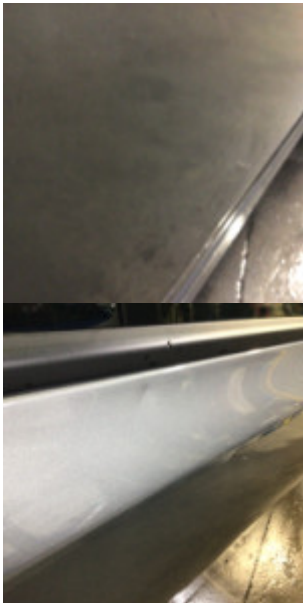
| Section | Niveau de dommage | Types de dommage | Détails | Photo |
|---|---|---|---|---|
| Porte arrière droite<br>(section principale) | Mineur | Bosse(s) | | |

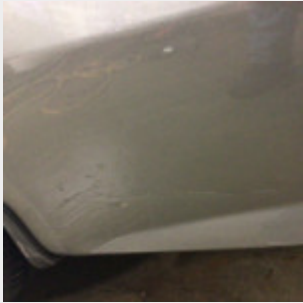
| Section | Niveau de dommage | Types de dommage | Détails | Photo |
|---|---|---|---|---|
| Porte avant gauche (section principale) | Majeur | Égratignure(s) | | |
